桃江县桃花江镇诚信御景园住宅小区地块 第一阶段土壤污染状况调查报告

建设单位：桃江县博信房地产开发有限公司

评价单位：湖南守政检测有限公司

2022年3月

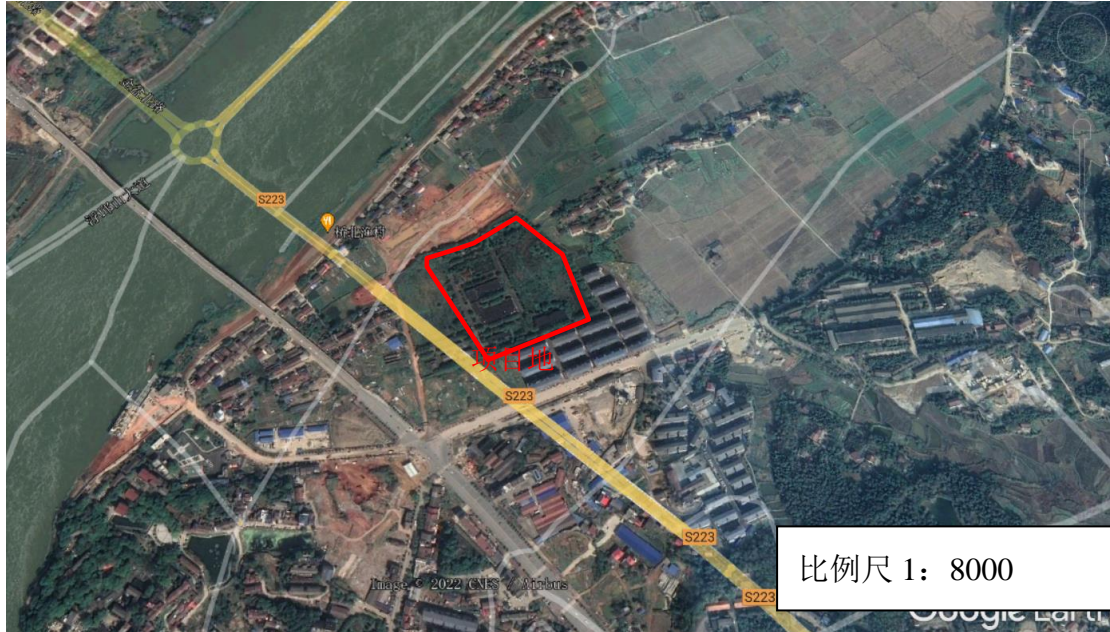
图 2.2-1 调查范围卫片图

本次调查区域为益阳市桃江县桃花江镇谷山社区楠竹路以东，调查范围为下图蓝色线内区域，区域共计面积 55885.54m²（83.8 亩）。调查区域红线范围图详见附件 1。

4、按照《建设用地土壤污染状况调查技术导则》(HJ 25.1-2019)中调查报告编制要求进一步完善报告：(1) 核实图 2.2-1 所示地块位置，根据工勘资料分析地块水文地质条件；(2) 补充地块所在区域用地规划；(3) 4.1.2 节与本报告无直接关系，删除；(4) 完善调查结论与建议。

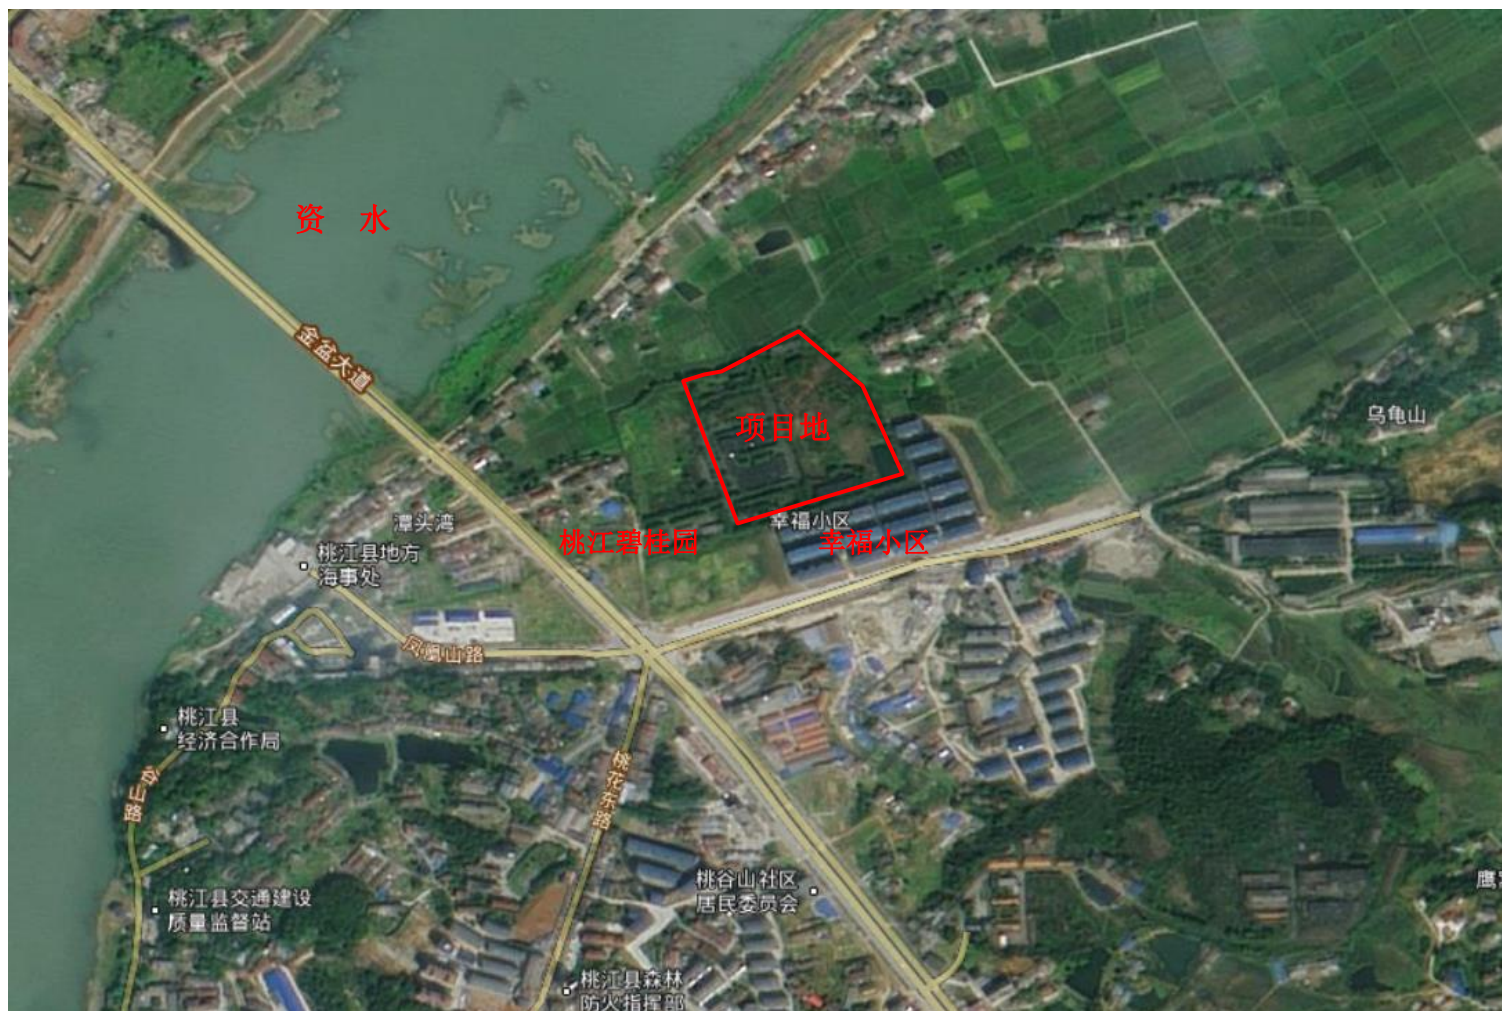
图 3.1-1 场地周边环境图

调查场地周边主要为桃江县商住区，调查区域西测 250 米有地表河流资江，场地周边环境见表 3.2-1。

序号	环境敏感点	内容	与厂址 相对位置	最近直线距离
1	幸福小区	居民约 180 户，约 1080 人	东侧	30m
2	桃江碧桂园	新建楼盘	南侧	150 米
3	资江	III 类水体	西侧	250m

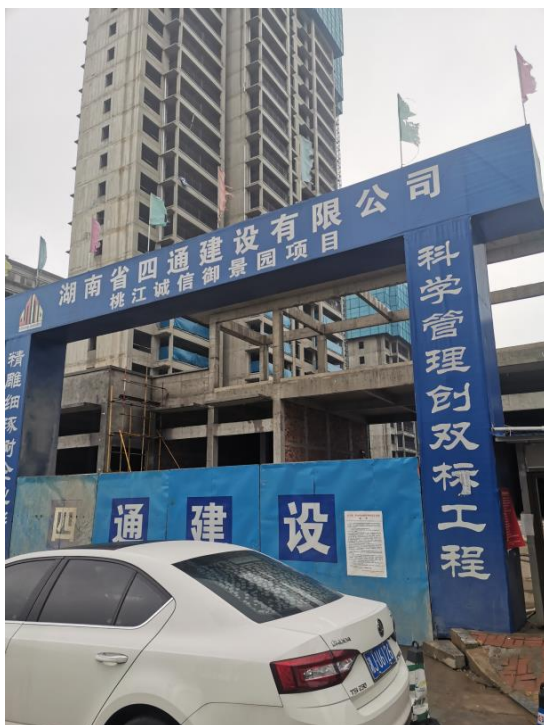
图 3.3-1 调查地块现状

地块原为湖南景明药业有限公司厂房及办公楼，目前已完成部分楼盘的建设。
