益阳悦发央著一期地块第一阶段 土壤污染状况调查报告

建设单位：益阳悦发房地产有限公司

评价单位：湖南守政检测有限公司

2022年3月

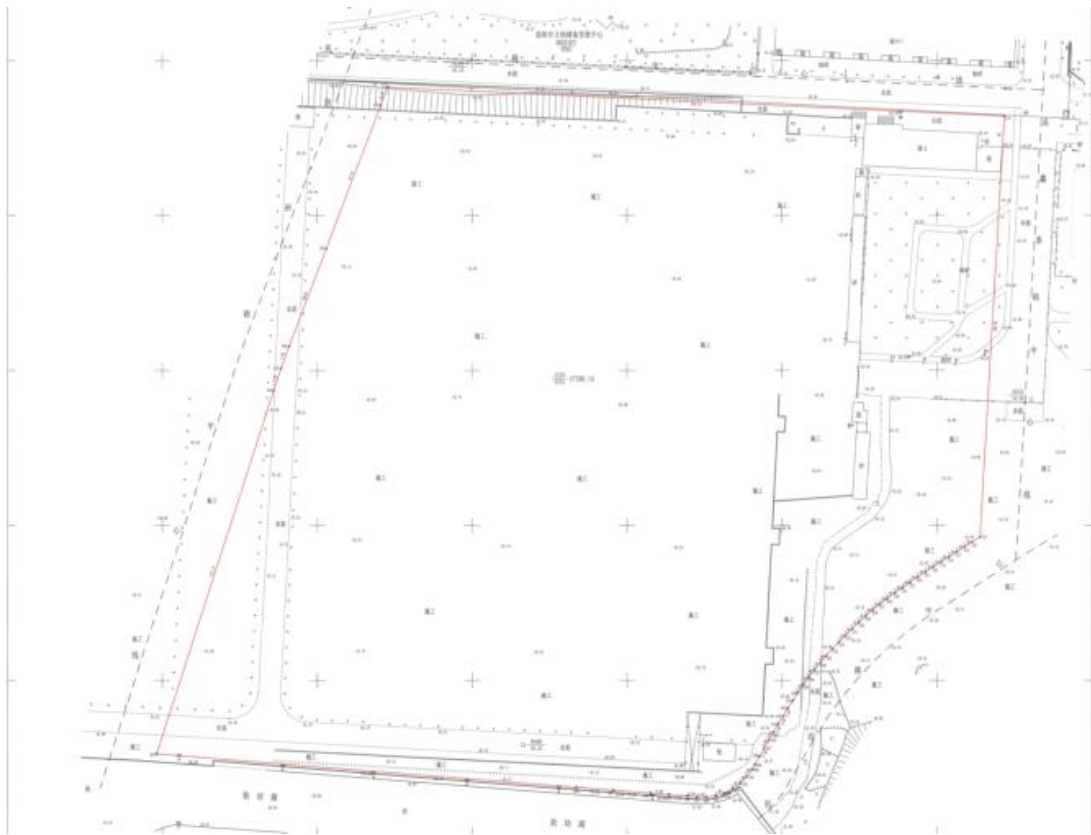
图 2.2-1 调查范围红线图

本次调查区域为万达广场以北，调查范围为下图蓝色线内区域，区域共计面积 47596.14m²（71.39 亩）。调查范围拐点坐标详见表，调查区域红线范围图详见附图 1。

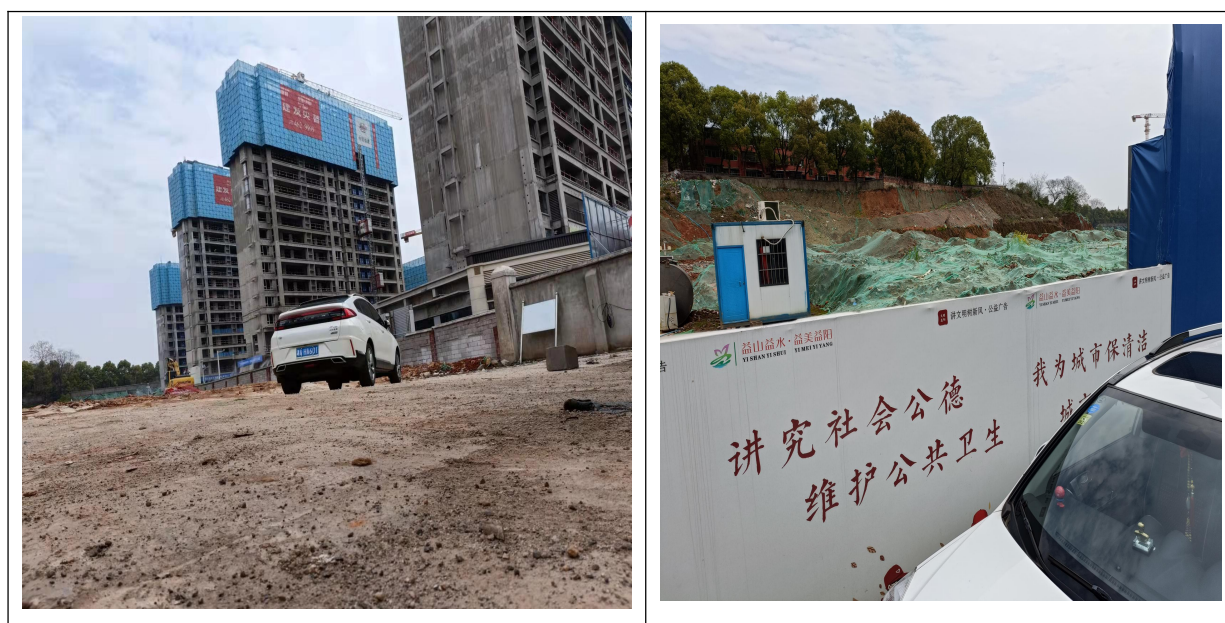
图 3.3-1 调查区域现状

项目组调查人员通过人员访谈、查阅资料等方式，对调查地块的历史使用过程进行了解回顾。调查地块历史上之前为益阳苧麻纺织印染厂工业用地，2010年随着城市建设的开发，项目地块被收储，后期出让给益阳悦发房地产有限公司，建设悦发央著建设项目。目前地块内已经完成部分主体施工。

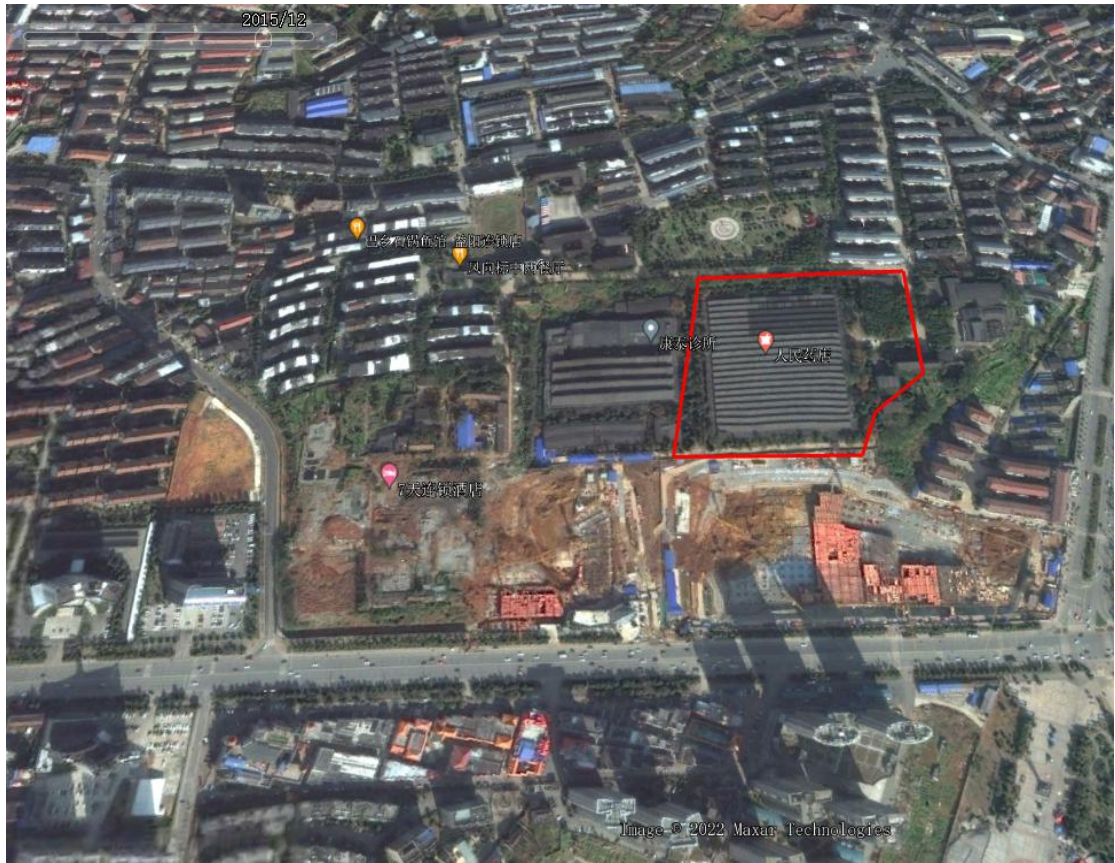
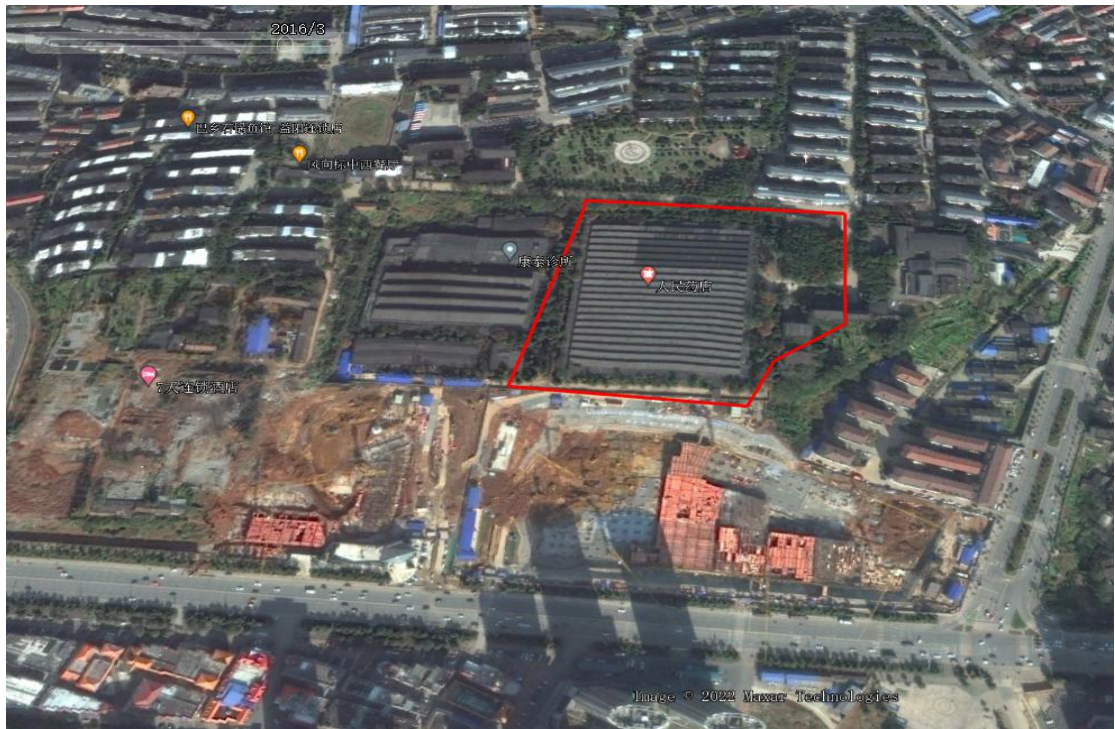
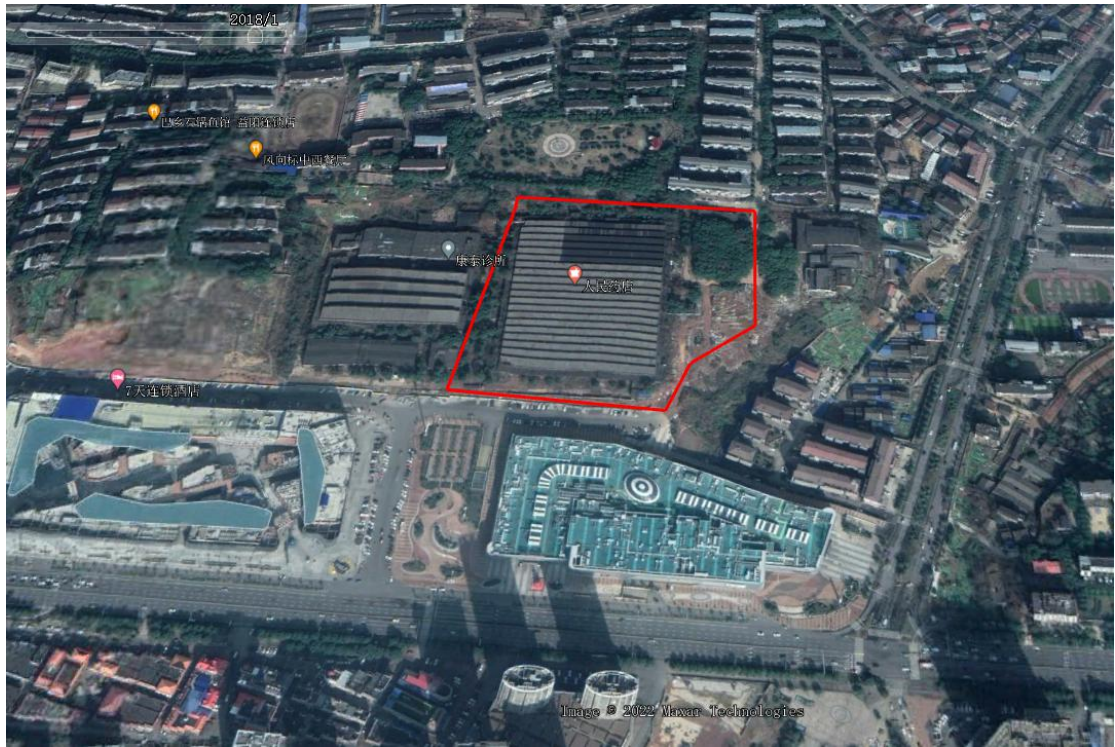
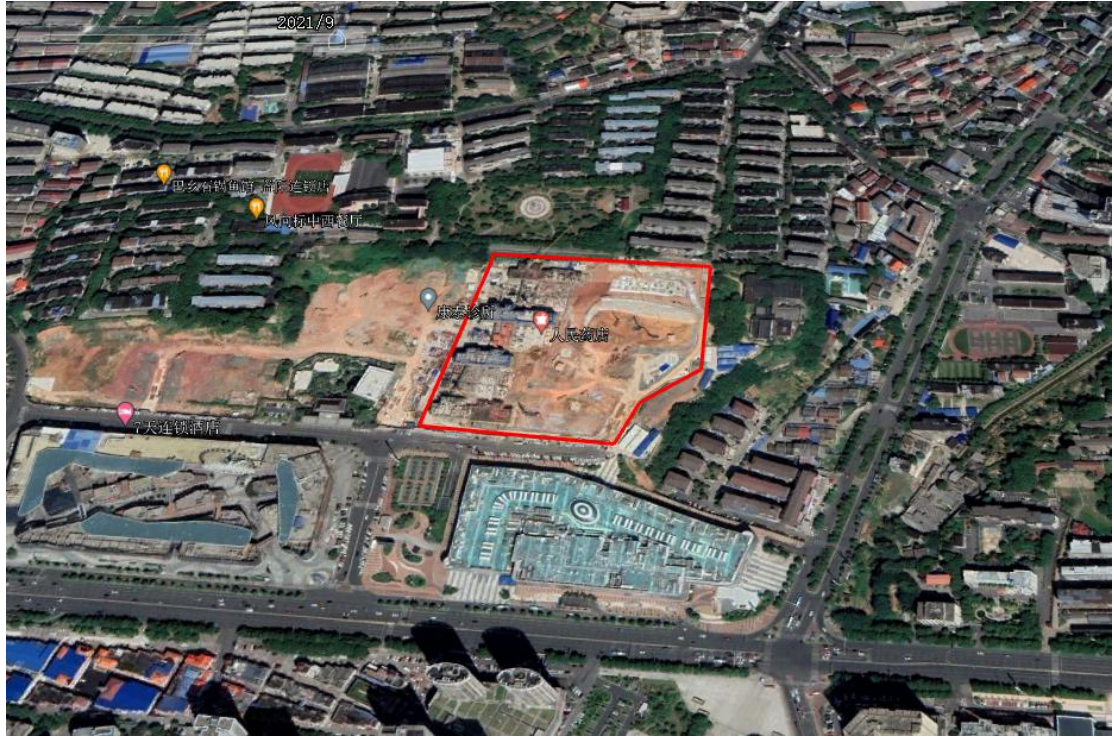
图可以看出调查区域在 2014-2021 年场地布局变化如下图所示，根据历史影像记录 2014 年~2018 年本调查区域范围内存在有一生产车间和部分办公楼，2018 年对办公楼区域进行了拆除，2021 年该部分生产车间进行了拆除修建，目前为悦发央著房地产建设项目在施工中。

(1) 项目区域之前为工业用地，根据调查结果，本调查地块周边主要为商业用地和住宅用地，从卫星图可以看出调查区域在2013-2022年场地布局变化不大，主要为2014年~2018年本调查区域内存在有一生产车间和部分办公楼，2018年对办公楼区域进行了拆除，2021年该部分生产车间进行了拆除修建，目前为悦发央著房地产建设项目在施工中。

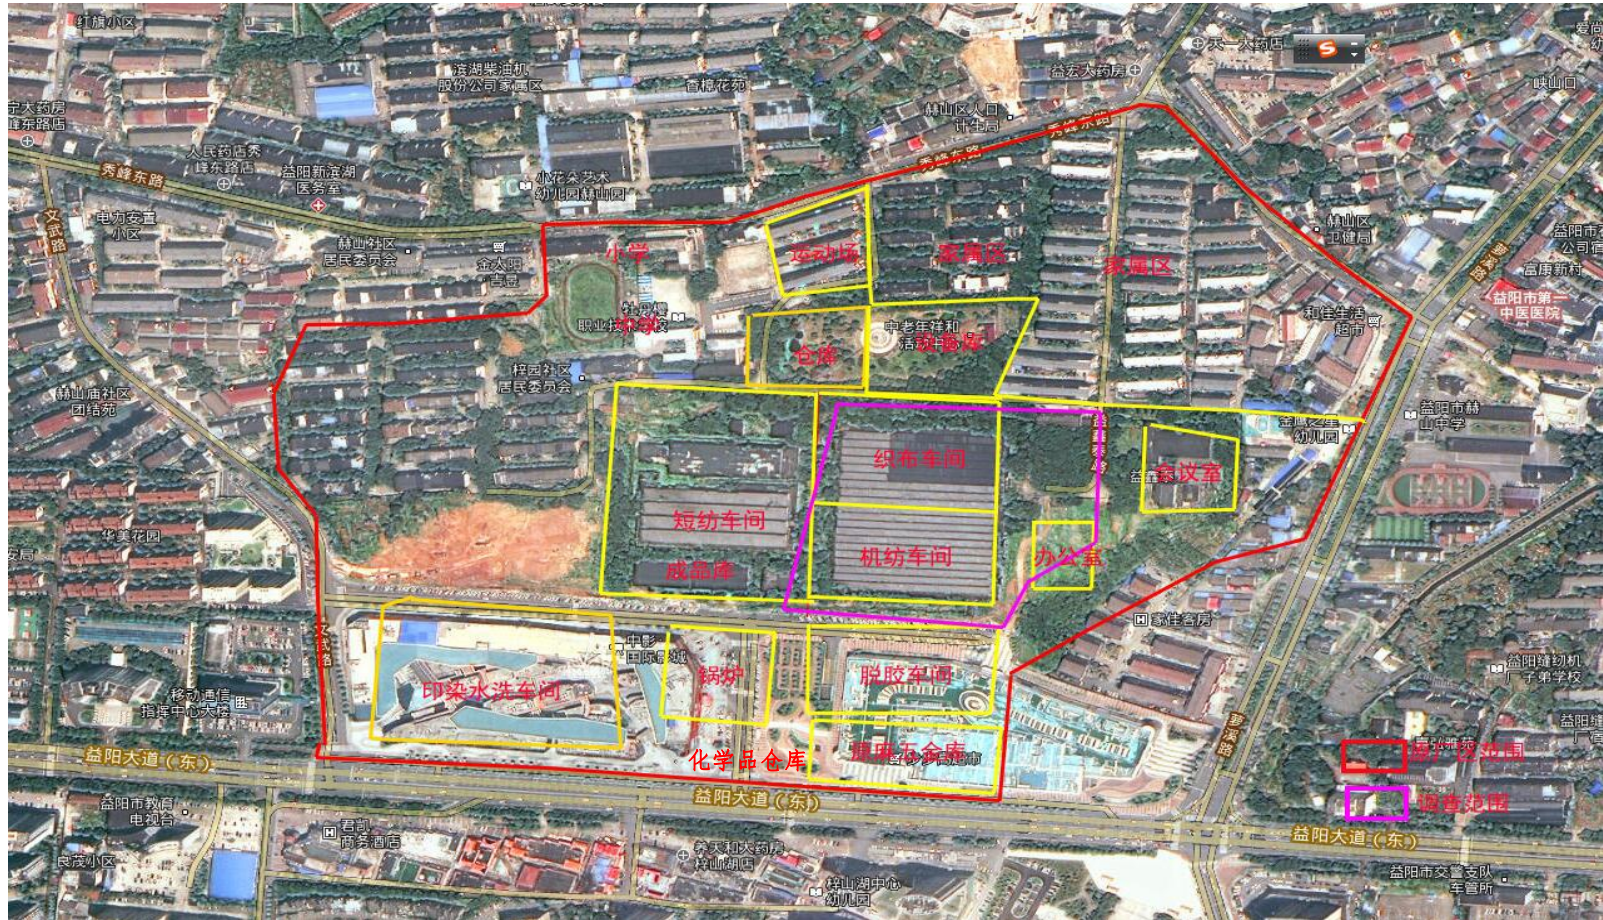
图 3.3-2 原苧麻纺织印染厂平面布置及生产功能分区

原益阳苧麻纺织印染厂成立于1982年，总占地面积为500000m²（750亩）主要从事生产各种苧麻纱线、苧麻布以及苧麻与其他纤维混纺、交织纺织品为主的企业。于2009年停产，目前该厂生产厂房已全部拆除，家属生活区域保留。公司鼎盛时期拥有，拥有苧麻长纤维锭15000枚，棉纺锭10000枚，粗梳毛纺锭2640枚，织机500余台，印染生产能力年产各种漂白色布1000万米，厂区内主要设置有脱胶、梳理、纺纱、短纺、准备、织布、印染等8个生产车间。

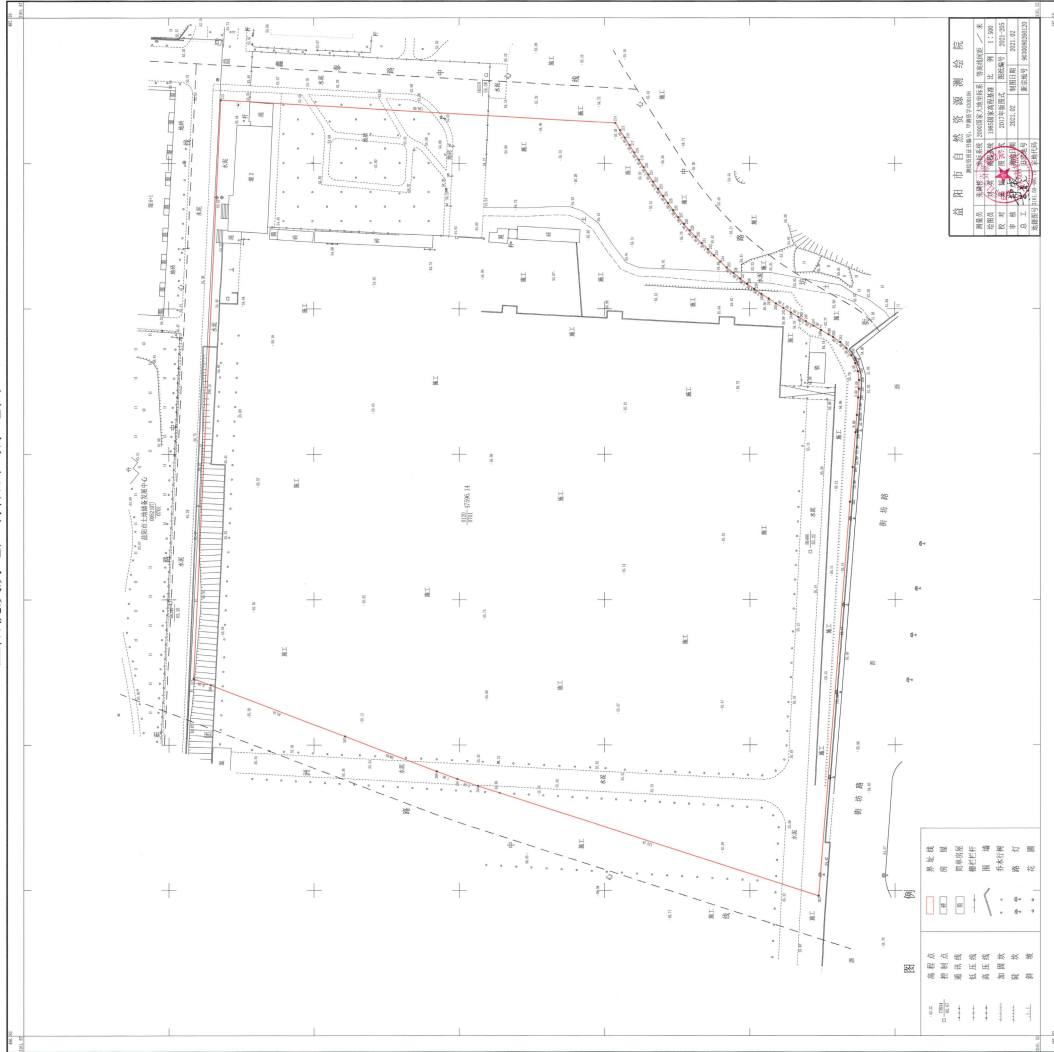
附图 1 调查地块蓝线范围图

益阳悦发房地产有限公司宗地图

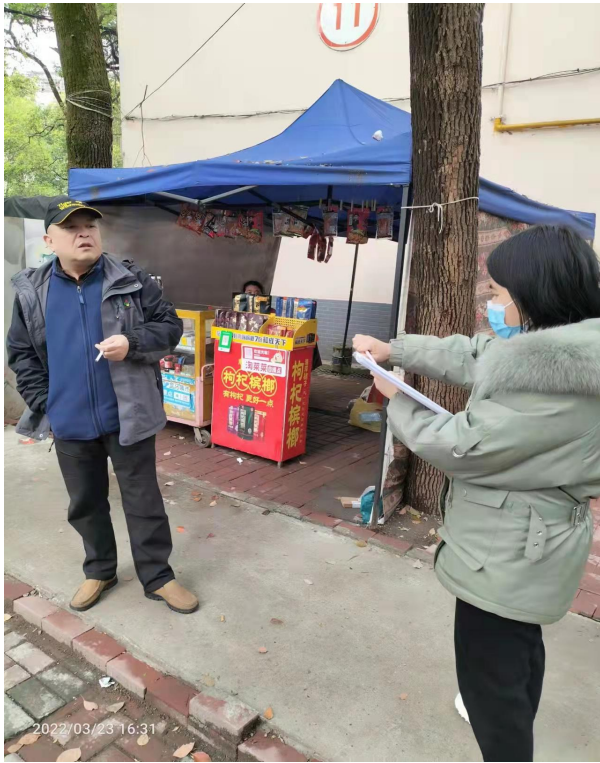
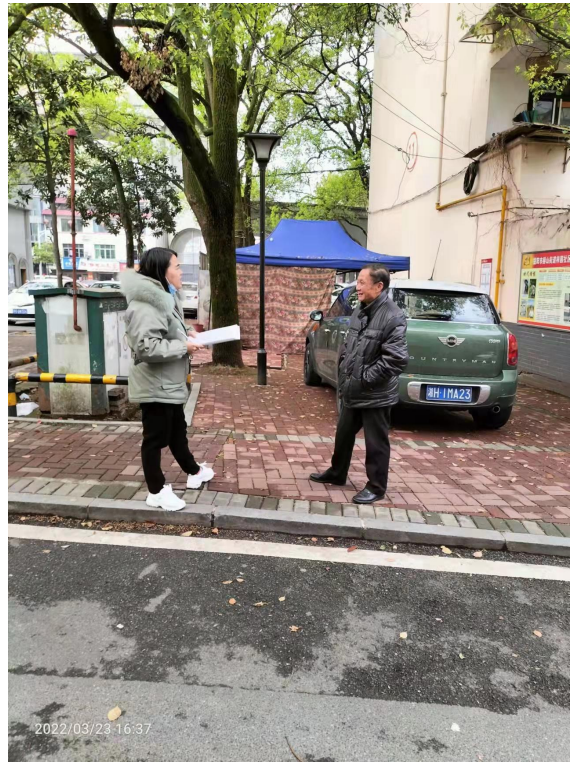
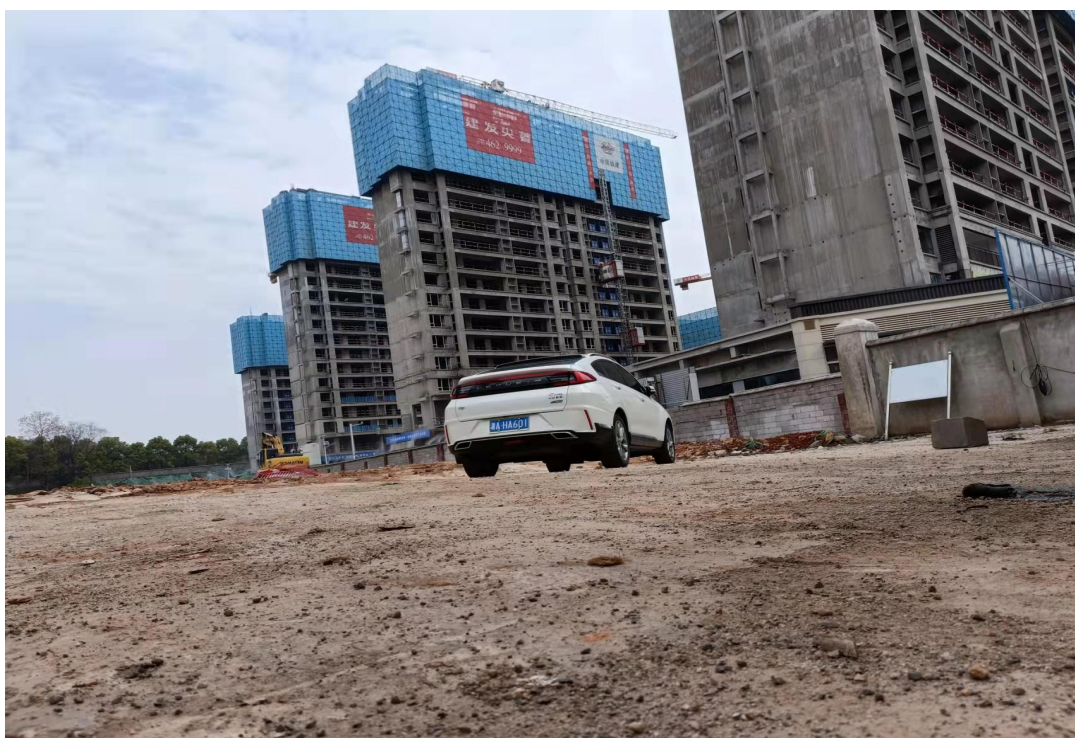
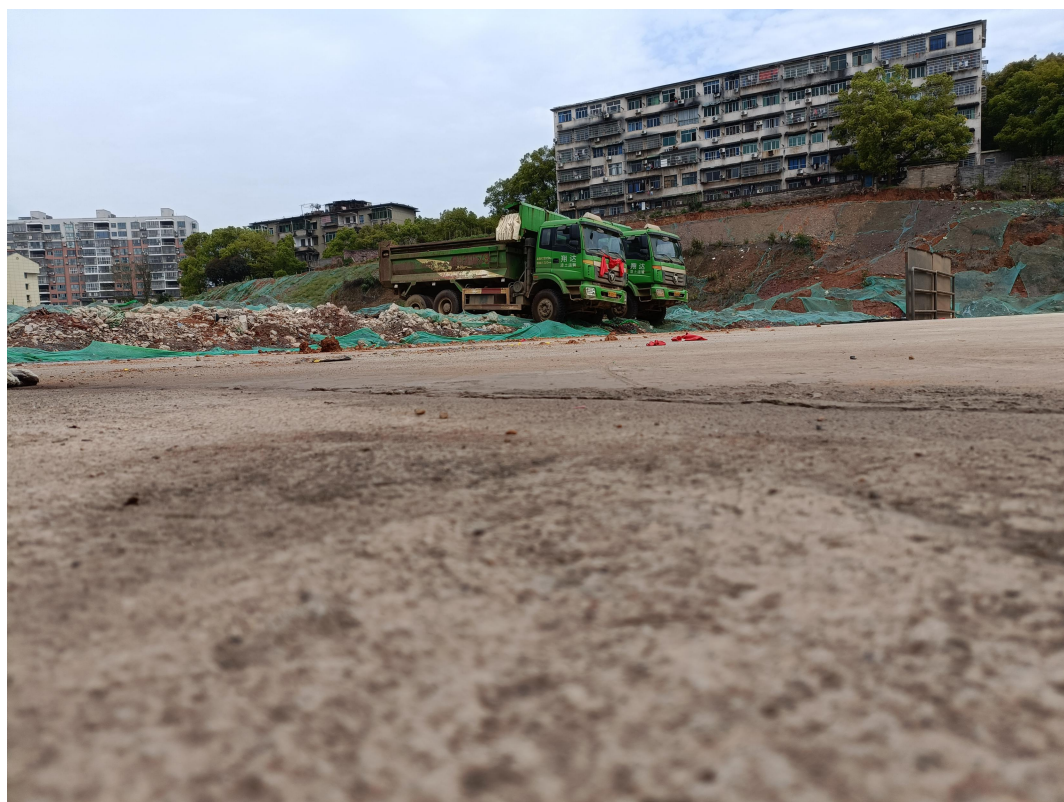
附图 3 现场踏勘照片及访谈照片

调查地块开发建设活动中，对土壤可能造成污染的主要为施工废水，污染物主要为 COD、SS 和少量石油类。截止 2022 年 3 月现场踏勘时，调查地块原有工业厂房及办公楼，部分地块完成三通一平，

益阳悦发央著小区项目已经完成部分主体工程建设,建设单位应加强项目施工期的水污染防治措施。避免施工废水对地下水和土壤造成污染。
