益阳高新区社区休闲体育公园地块 第一阶段土壤污染状况调查报告

委托单位：益阳东创投资建设有限责任公司

编制单位：湖南宏润检测有限公司

二〇二二年三月

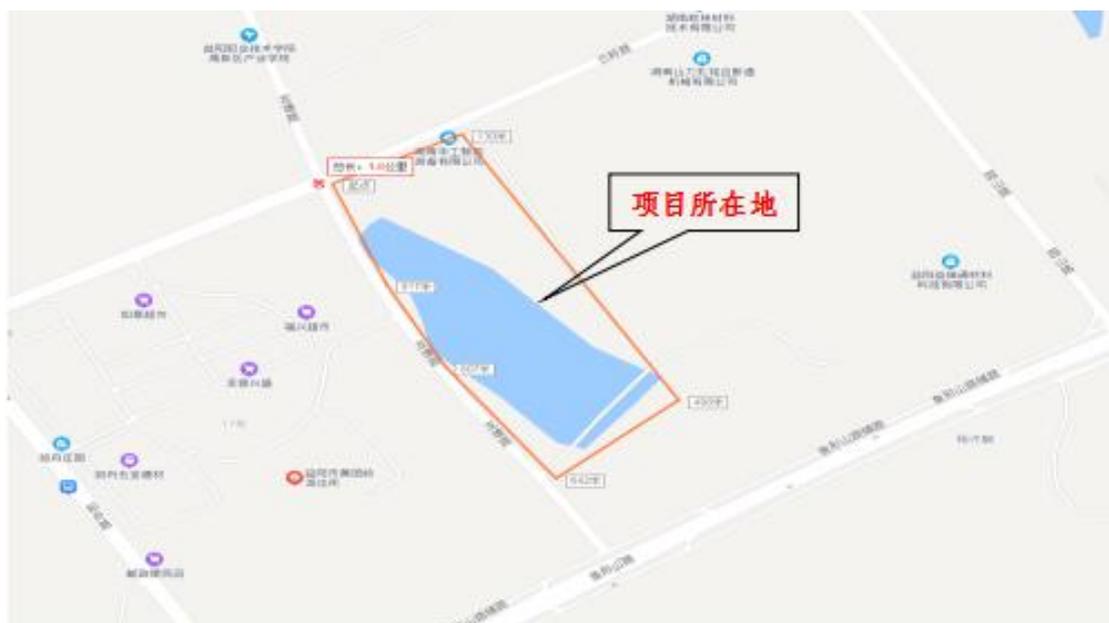
图2-1 场地位置图

本次调查地块位于益阳高新区东部产业园兰岭路与龙塘路交叉口的东南侧，项目地中心坐标为东经 112°28'20.988"，北纬 28°26'3.428"，经与建设方核实，地块总占地面积约 40368.57m²。目前该地块被规划为公园绿地。场地位置图见图 2-1，场地红线图见图 2-2，拐点坐标见表 2.2-1。

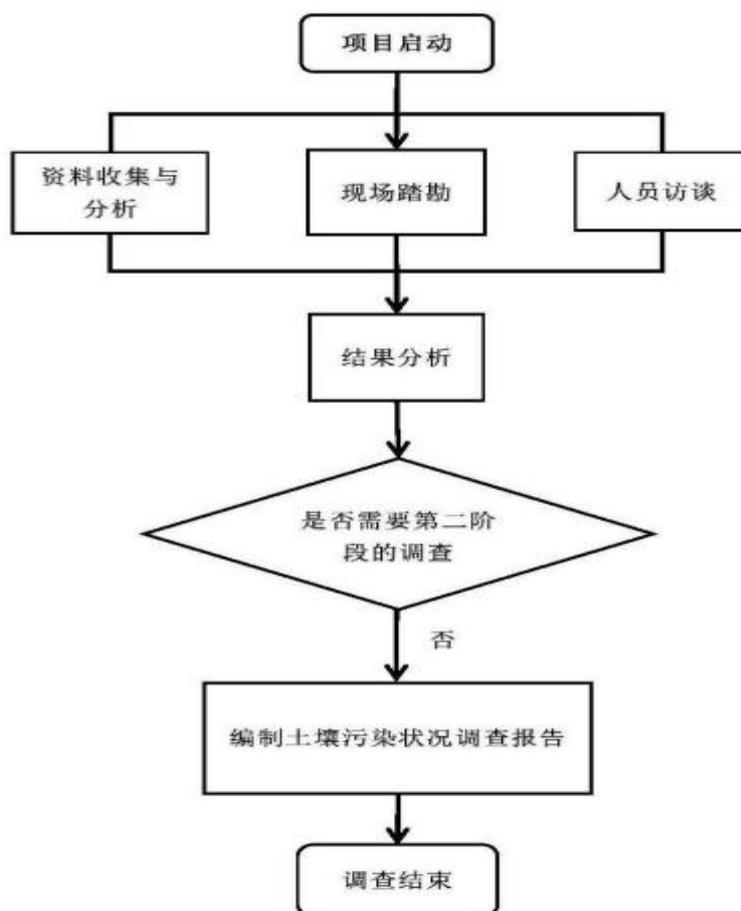
图2-3 土壤污染状况调查技术路线

根据国家环境保护部《建设用地土壤污染状况调查技术导则》（HJ25.1-2019），场地环境调查的内容与程序见图 2-3。场地环境调查包含三个不同但又逐级递进的阶段。场地环境调查是否需要从前一个阶段进入到下一个阶段，主要取决于场地污染状况以及相关方的要求。本次场地环境调查的阶段为：

第一阶段，收集场地历史和现状生产及场地污染相关资料，查阅有关文献，对相关人员进行访谈，了解可能存在的污染种类、污染途径、污染区域，再经过现场踏勘进行污染识别（根据收集的资料和人员访谈初步判断污染区域并进行现场走访和踏勘），初步划定可能污染的区域。

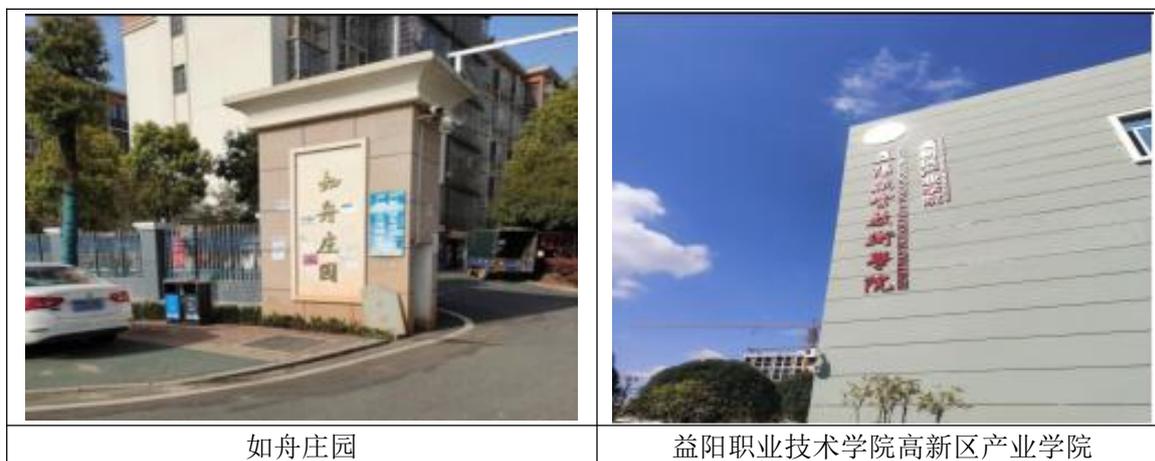
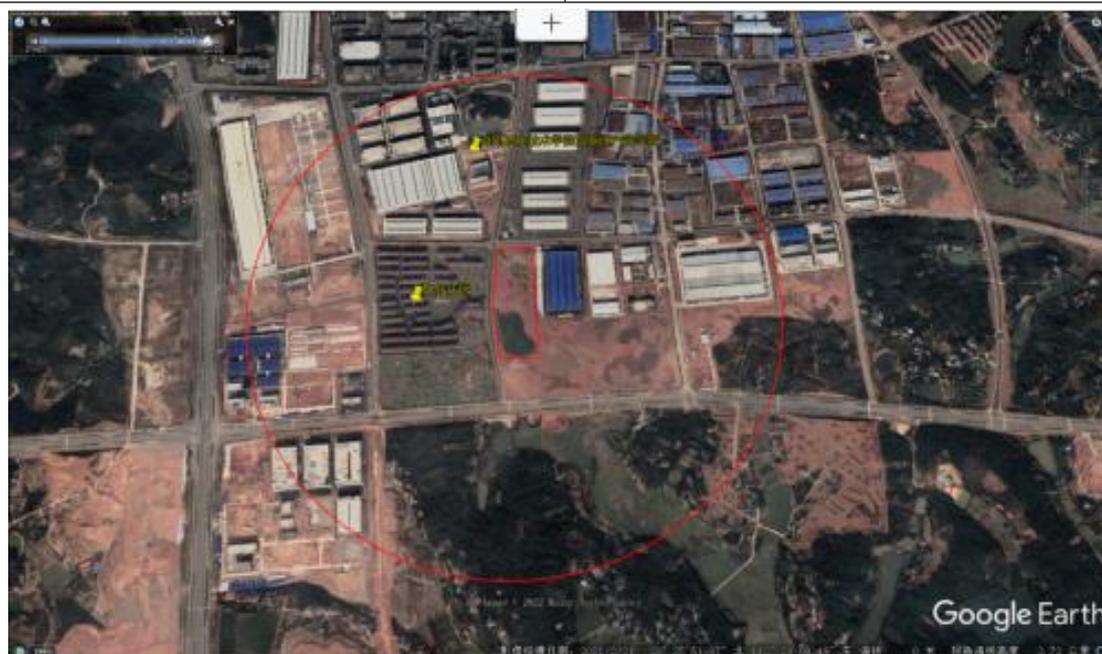
图3-1 地块周围800m范围内敏感目标（2022年）

通过现场踏勘、询问周边居民及谷歌地图分析可知，地块用地红线范围内无珍稀动植物、历史文物等需要特殊保护的目标，同时本地块也不在水源保护区内。地块周边 800m 范围内敏感目标为如舟庄园、益阳职业技术学院高新区产业学院，周边敏感区域见表 3-1，敏感目标分布图见图 3-1。

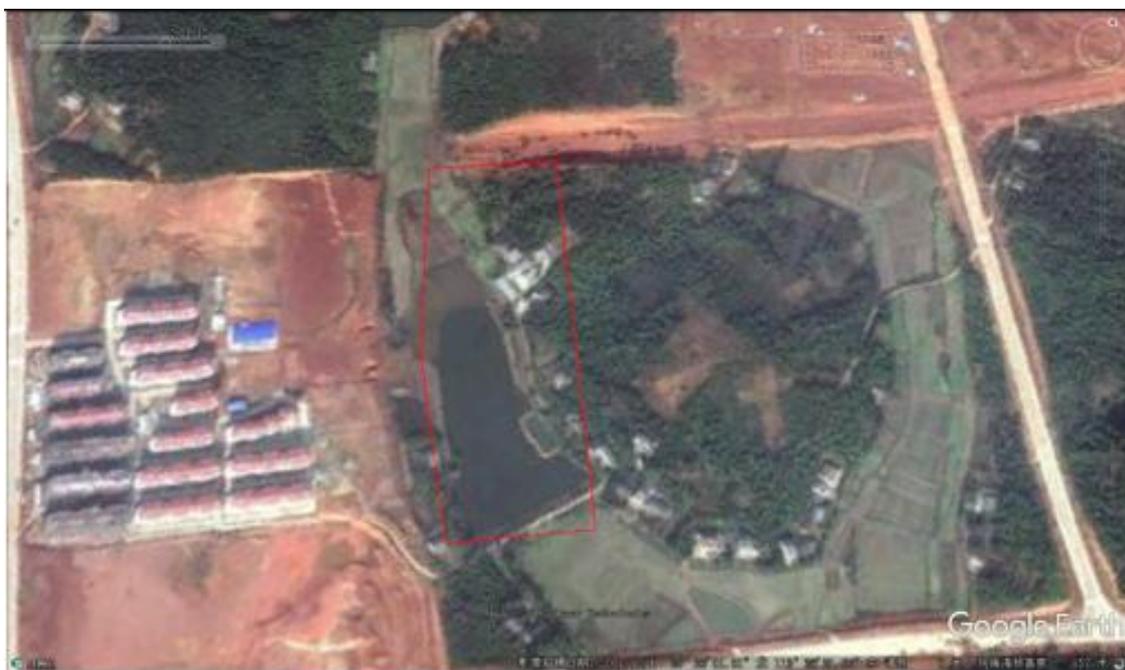
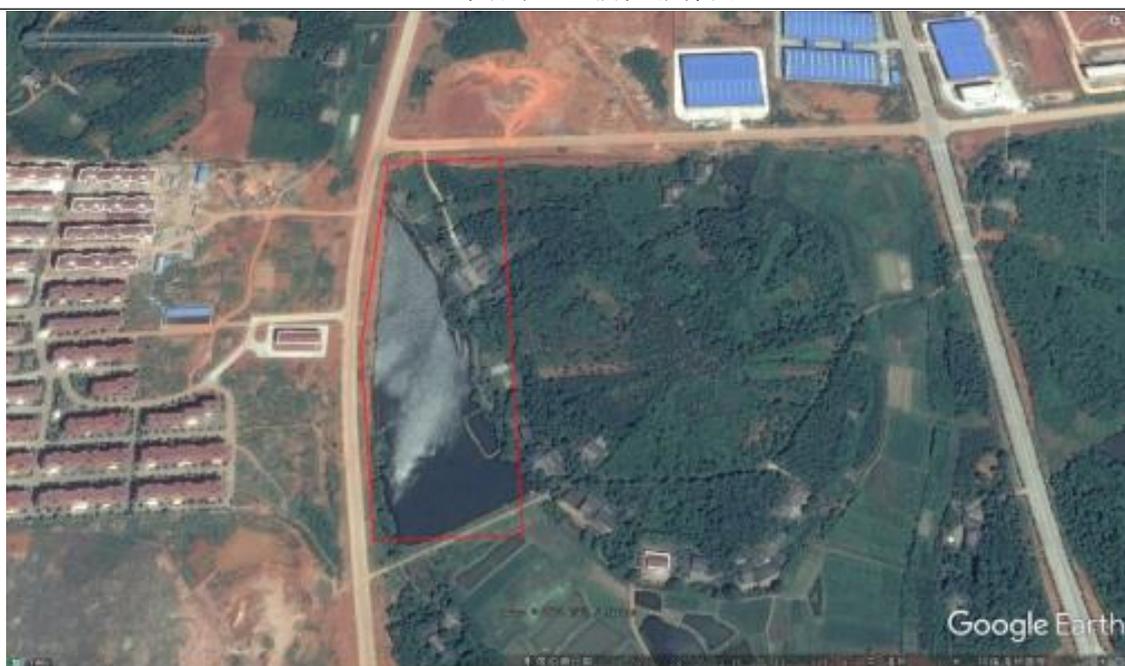
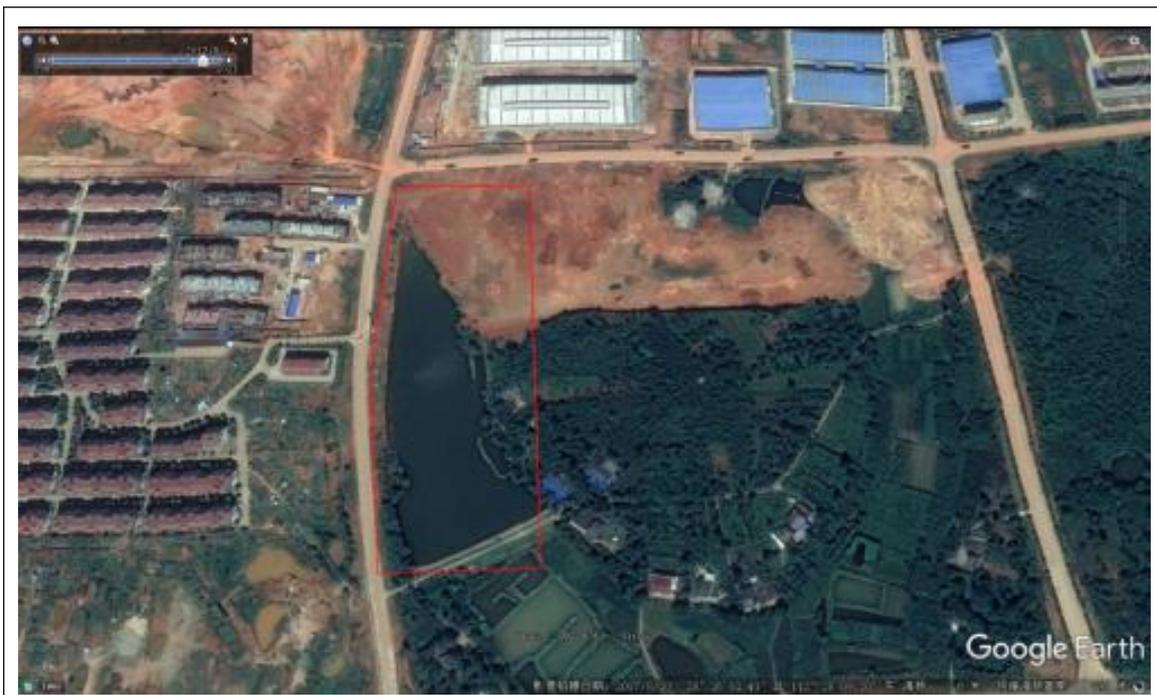
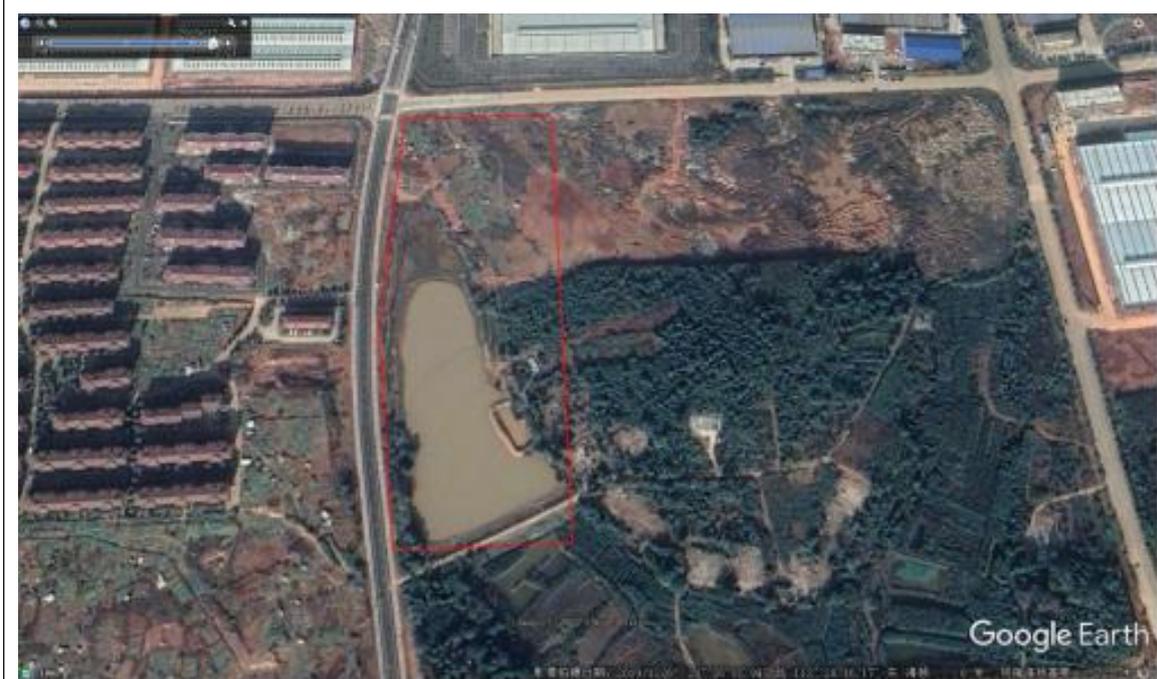
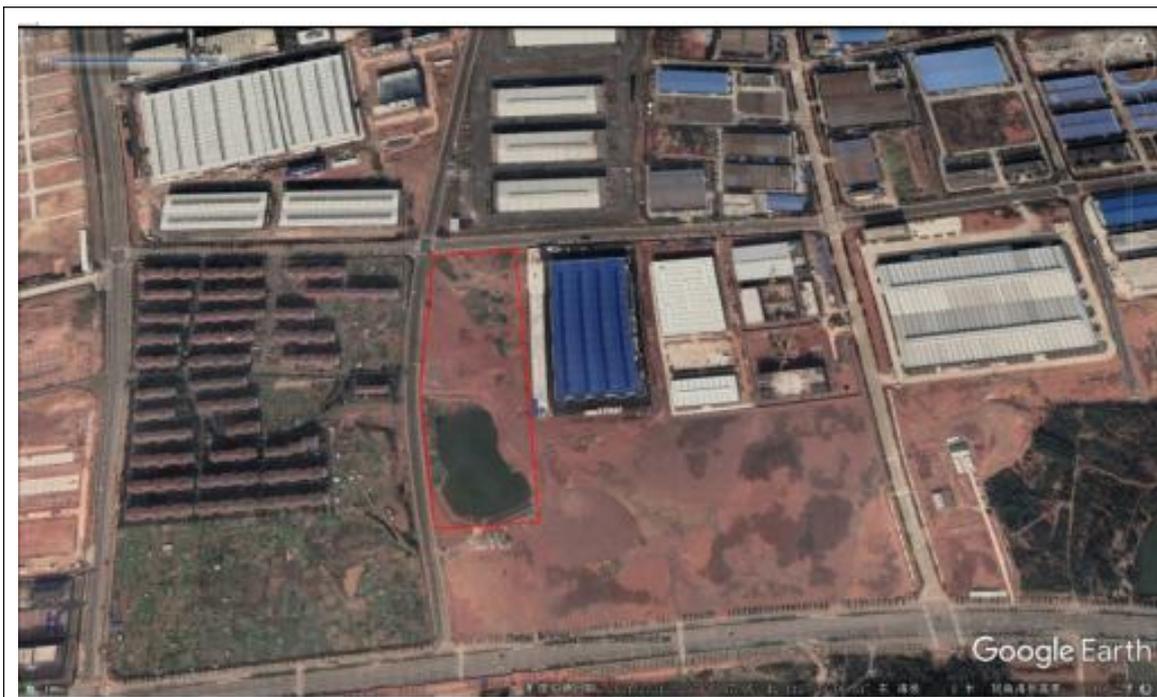
图3-2 项目地块历史影像图

根据不同时间阶段的历史卫星图可以了解该地块的历史变迁情况。从历史卫星图可见，该地块 2016 年之前，一部分区域为农村集体建设用地，其余大部分区域为建设用地，至 2017 年之前村民搬迁完毕并将原有民房拆除，该地块历史与人员访谈、现场踏勘结果一致，项目地块历史影像图具体如图 3-2。

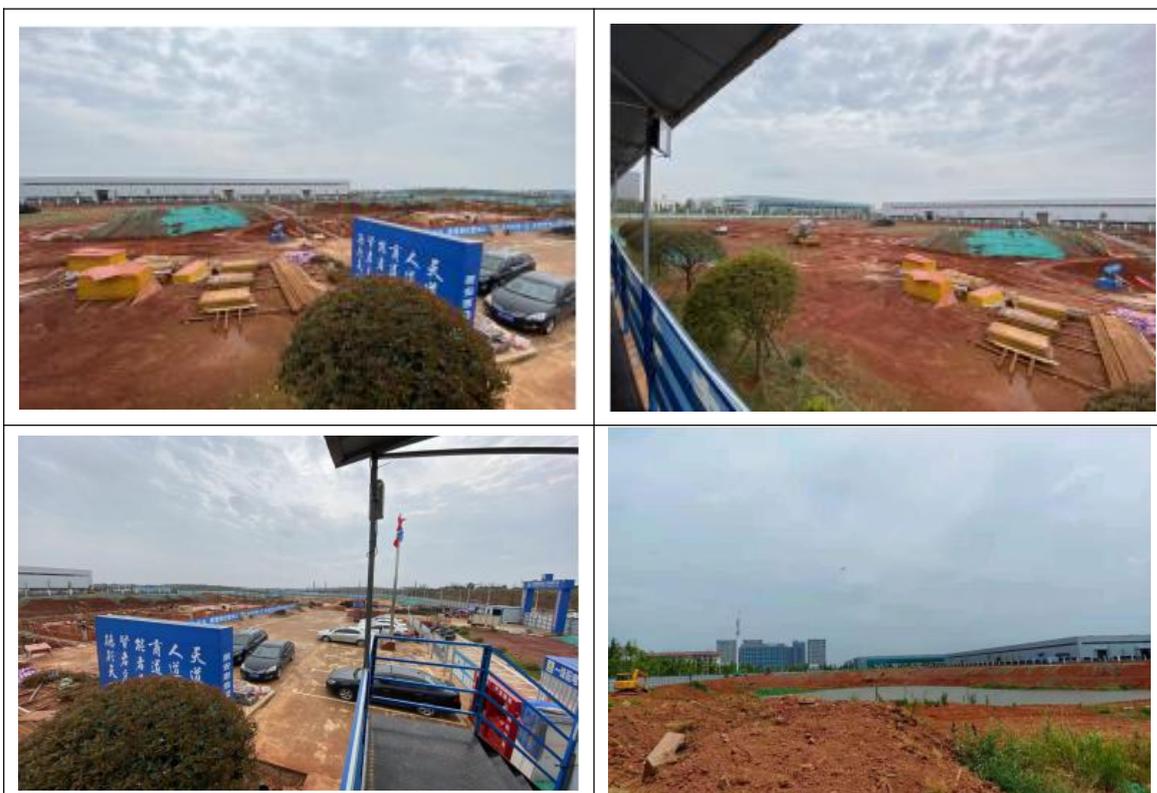
图3-3 场地现状图

在 2022 年 3 月现场踏勘期间，施工单位正在进行主体建筑物施工，场地四周均布置有临时拦挡，对裸露土方进行了绿网覆盖。场地现状如图 3-3。

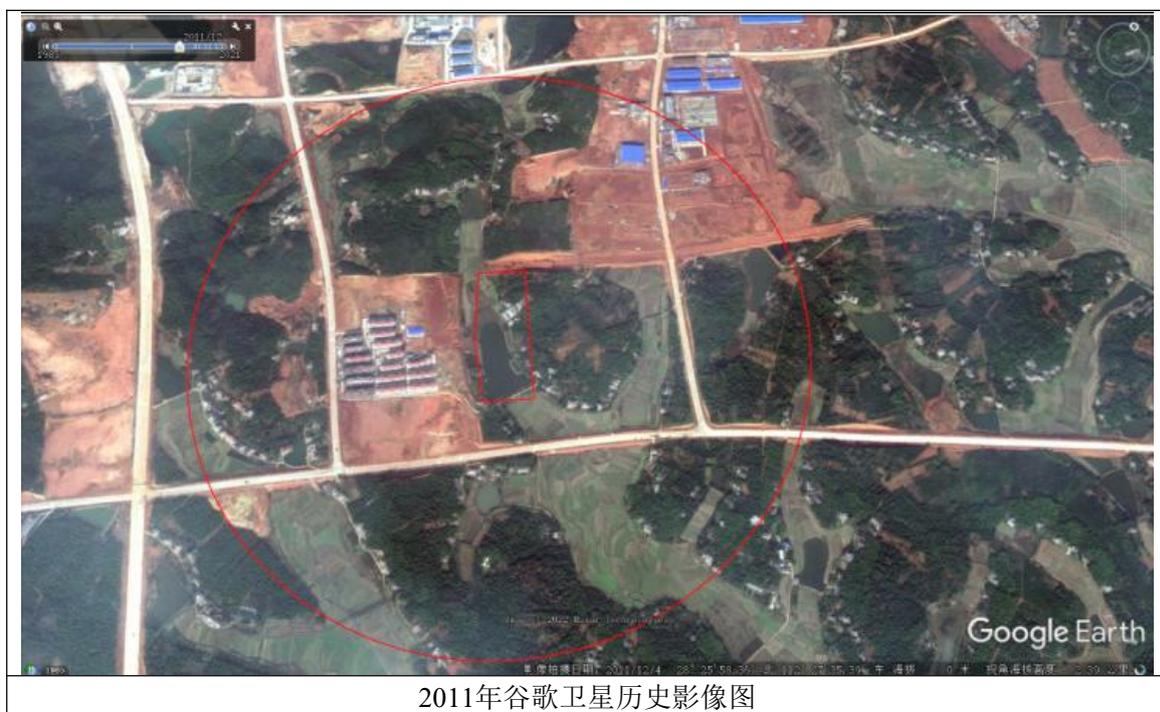
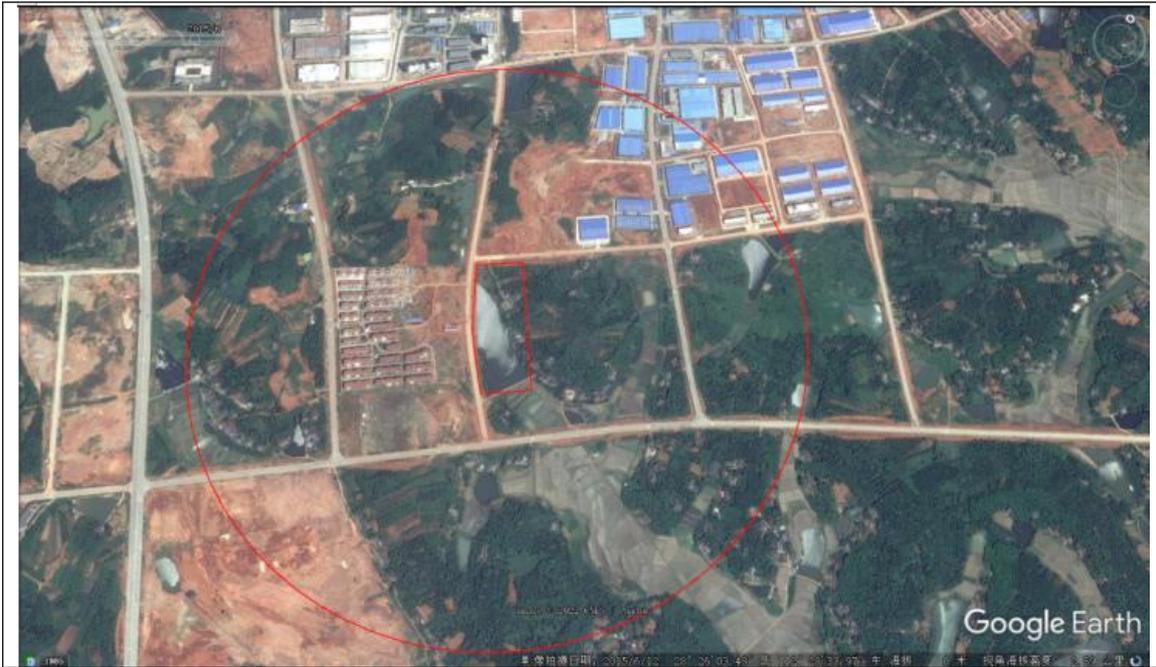
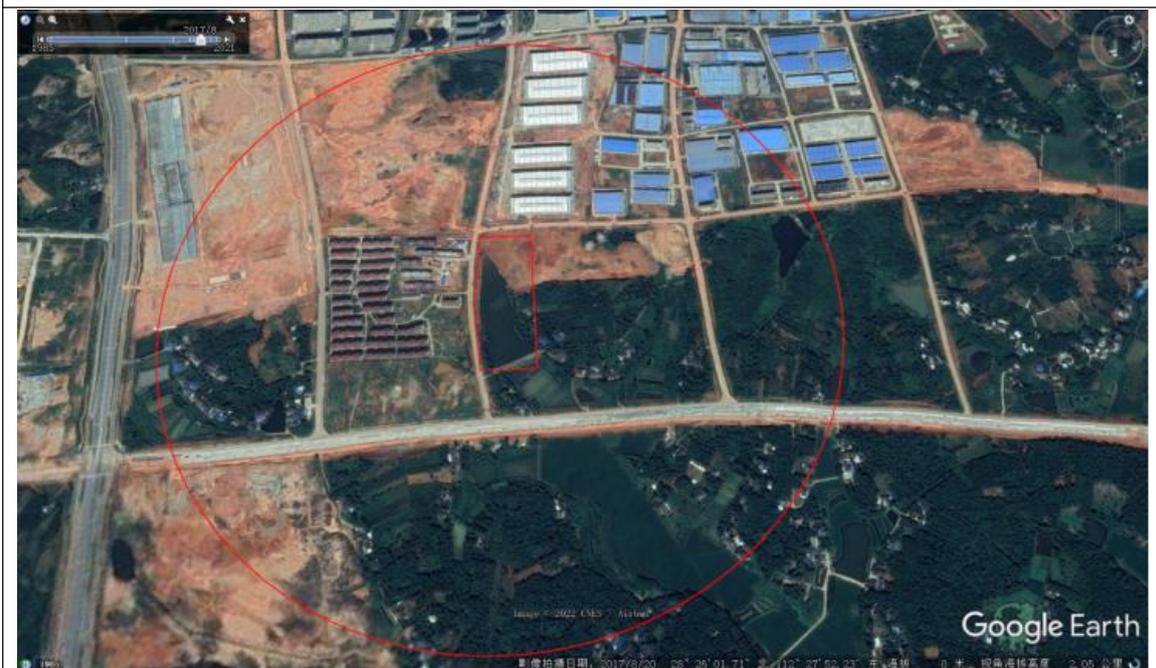
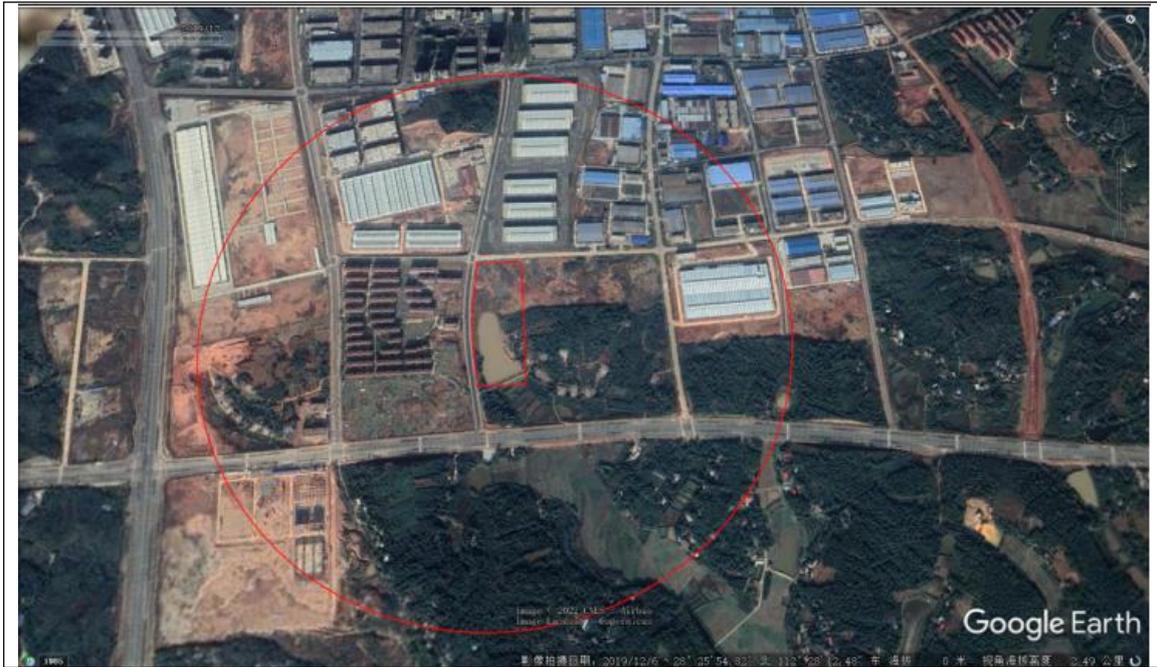
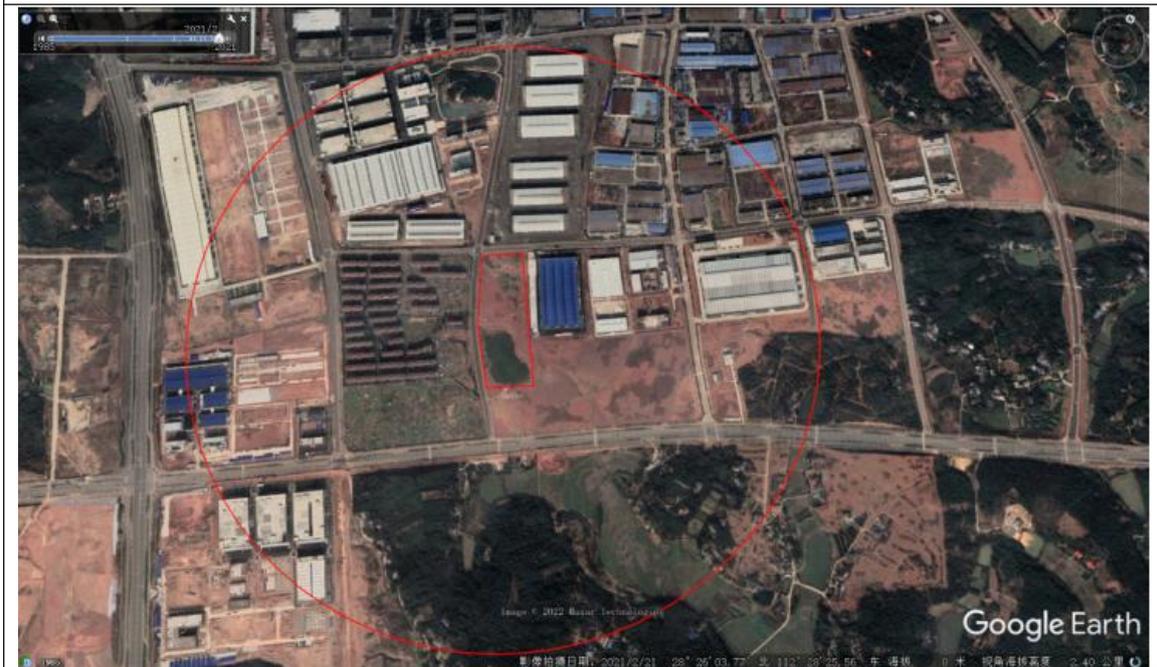
图 3-4 相邻地块历史影像图（800m 范围内）

通过现场踏勘、人员访谈、地块历史影像图及现有资料了解到，项目地块北侧地块为益阳职业技术学院高新区产业学院及工业园区，该地块 2011 年之前大部分区域为未开发建设地块，小部分区域 2011 年之前已动工建设园区厂房，2017 年以后开始施工建设益阳职业技术学院高新区产业学院，且园区厂房基本上已建设完成，至 2022 年益阳职业技术学院高新区产业学院建设基本完成；项目地块西侧为如舟庄园，2011 年以前该地块已建设成如舟庄园，2015 年以后该地块如舟庄园进行扩建，至 2017 年如舟庄园扩建基本完成；项目地块南侧从以前至今均为未开发建设地块或者农用地，无显著变化；项目地块东侧为大部分区域为工业园区，少部分区域为未开发建设地块，该地块 2011 年之前均为未开发建设地块，工业园区 2017 年以后动工建设厂房，该地块为工业用地，2021 年以后该地块园区工业厂房基本上建设完成。项目地块周边 800m 范围内其余地块至今均为未开发建设地块或者农用地。

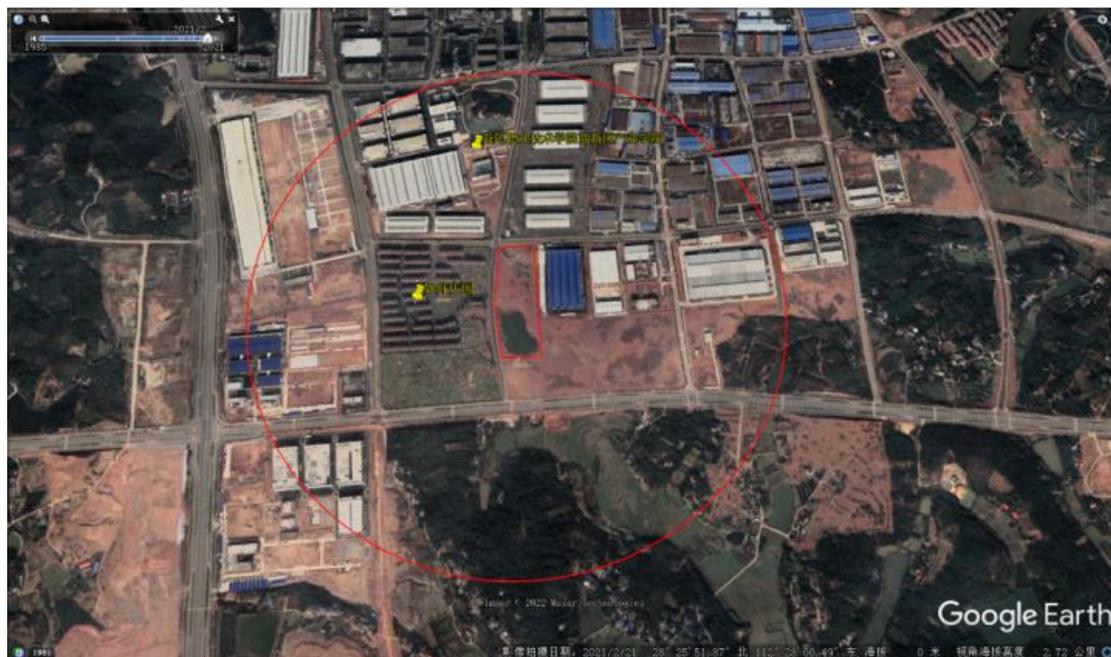
图3-5 相邻地块现状卫星影像图（800m范围内）

益阳高新区社区休闲体育公园地块位于益阳高新区东部产业园兰岭路与龙塘路交叉口的东南侧，地块总占地面积 40368.57m²。本次所调查的相邻场地区域为项目地块外扩 800m 的区域，且主要调查可能对项目地块产生污染的工业企业的分布情况。通过现场踏勘与谷歌地图分析可知，项目地块外扩 800m 的范围

内主要有如舟庄园、益阳职业技术学院高新区产业学院，项目地块 800m 的区域内有工业企业存在。相邻地块现状卫星影像图见图 3-5：

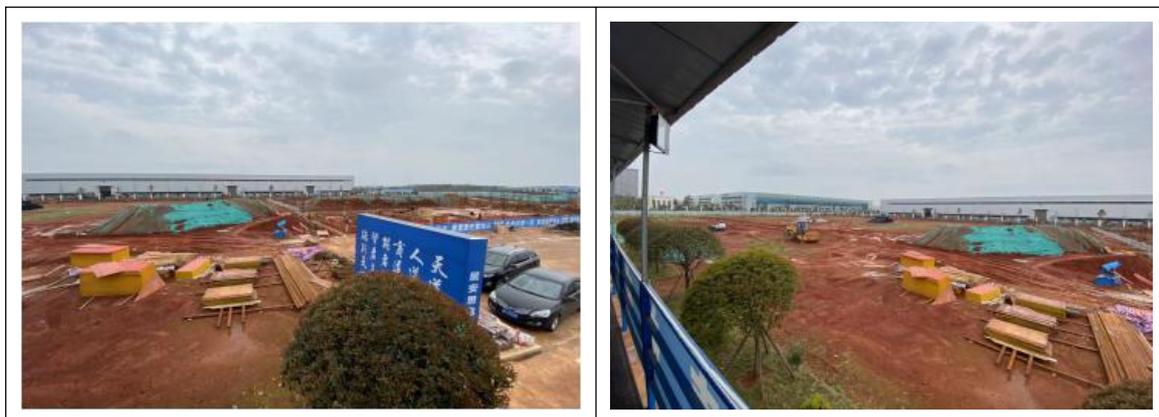
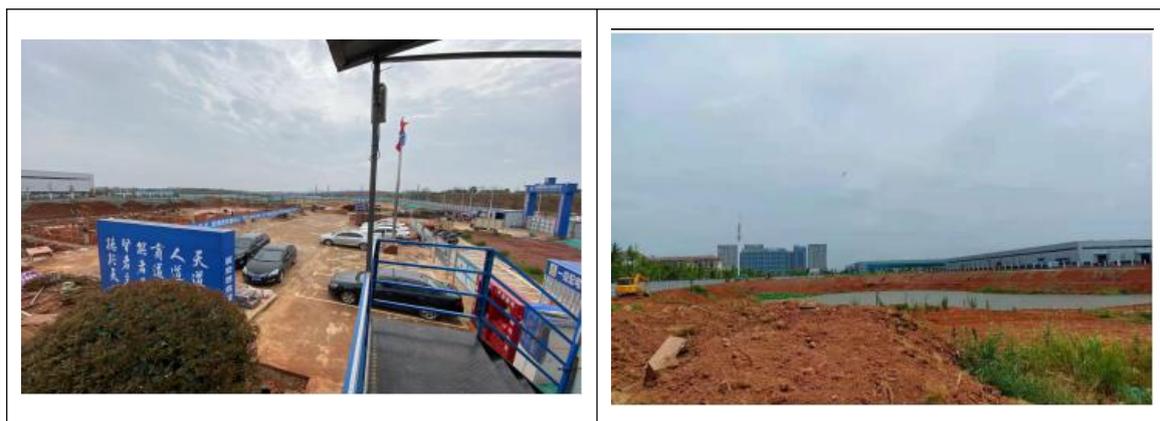
图4-1 场地现状图

我公司于 2022 年 3 月 1 日至 2022 年 3 月 4 日进入调查区域进行现场踏勘，至现场踏勘时间为止，施工单位正在进行主体建筑物施工，场地四周均布置有临时拦挡，对裸露土方进行了绿网覆盖。未发现明显污染痕迹。现场踏勘照片如图 4-1 所示。

- 1、针对该项目后续开展的土地开发利用，建议按照相关文件要求，做好建设过程重点环保监管工作。
- 2、建议在施工过程中若发现土壤和地下水有污染的异常迹象，应及时通知当地生态环境局进行现场查验。
- 3、建议关注周边环境的地下水水质情况，防范对该地块的污染。
- 4、加强对地块的环境监督，在该地块后续开发过程中，保护地块不新增外界人为污染，杜绝出现废水、固废等倾倒现象。

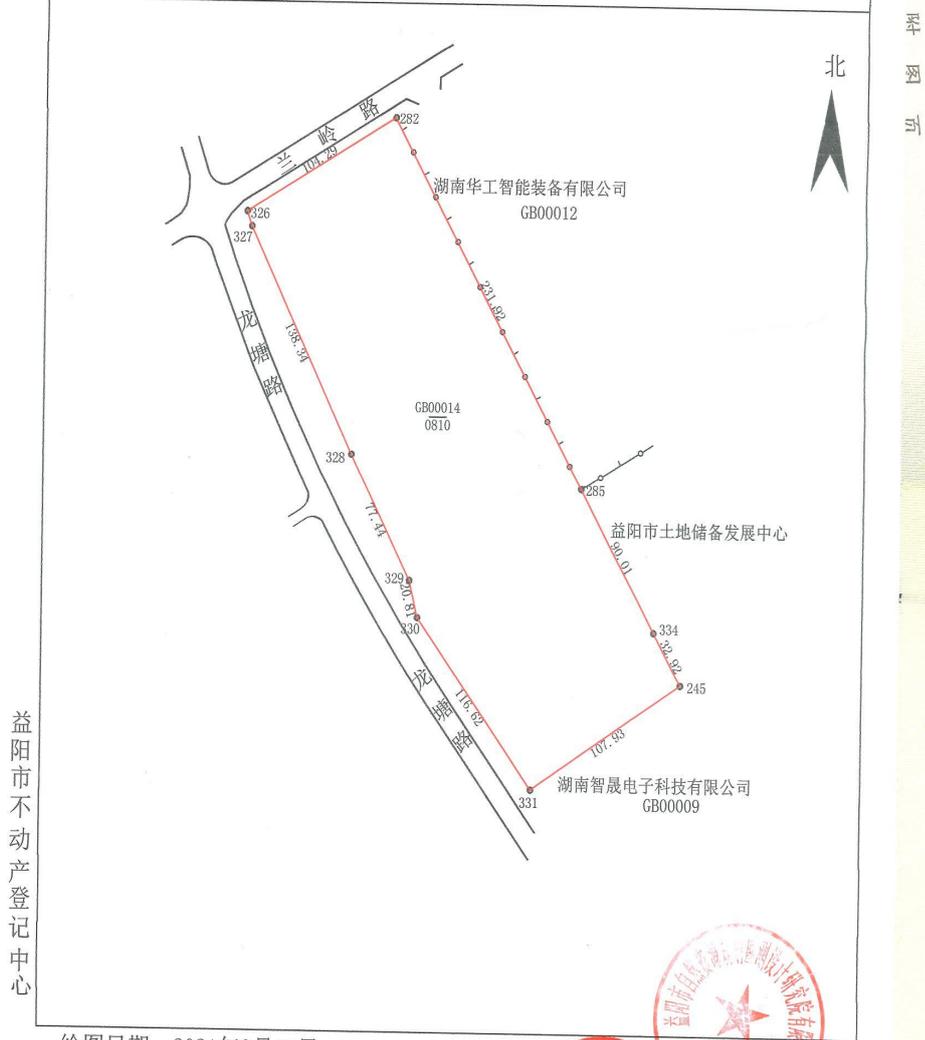
宗地代码: 430903714012GB00014 权利人: 益阳东创投资建设有限责任公司

所在图幅号: 3146.25-497.00 宗地面积: 40368.57
