# 益阳江家坪生活配套区一期地块 第一阶段土壤污染状况调查报告

委托单位：益阳高新房地产开发有限公司

编制单位：湖南宏润检测有限公司

二〇二二年三月

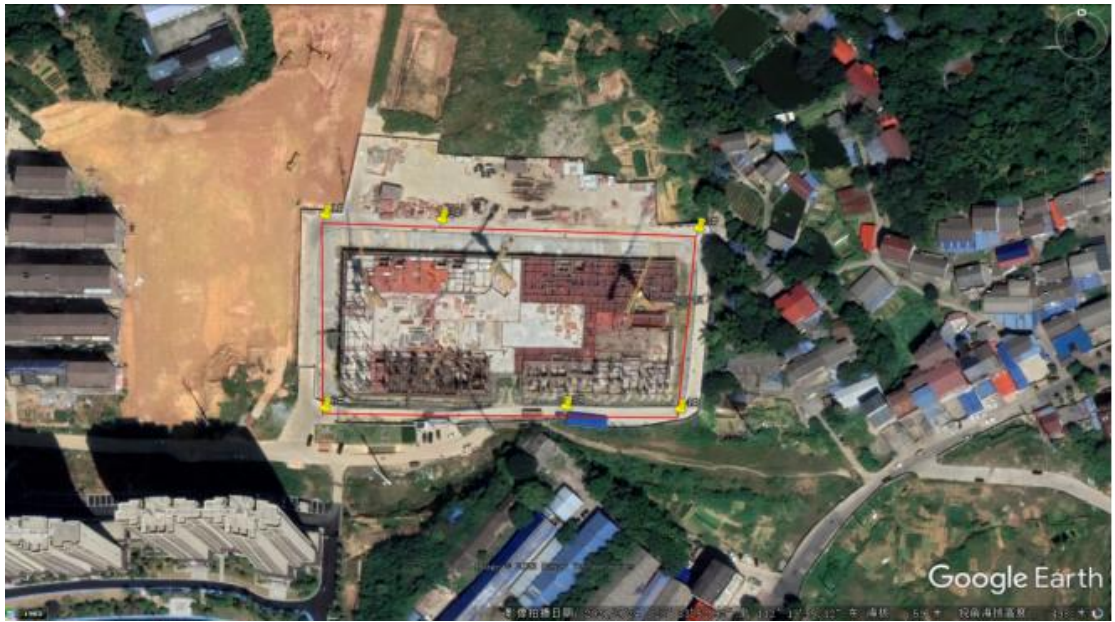
图2-2 场地红线图

该地块位于益阳高新区，海棠路以北，朝海路以东，地块中心坐标为东经  $112^{\circ} 19' 53.11''$ ，北纬  $28^{\circ} 33' 51.05''$ ，地块总占地面积  $14762.14\text{m}^2$ ，场地位置图见图 2-1，场地红线图见图 2-2，拐点坐标见表 2.2-1。

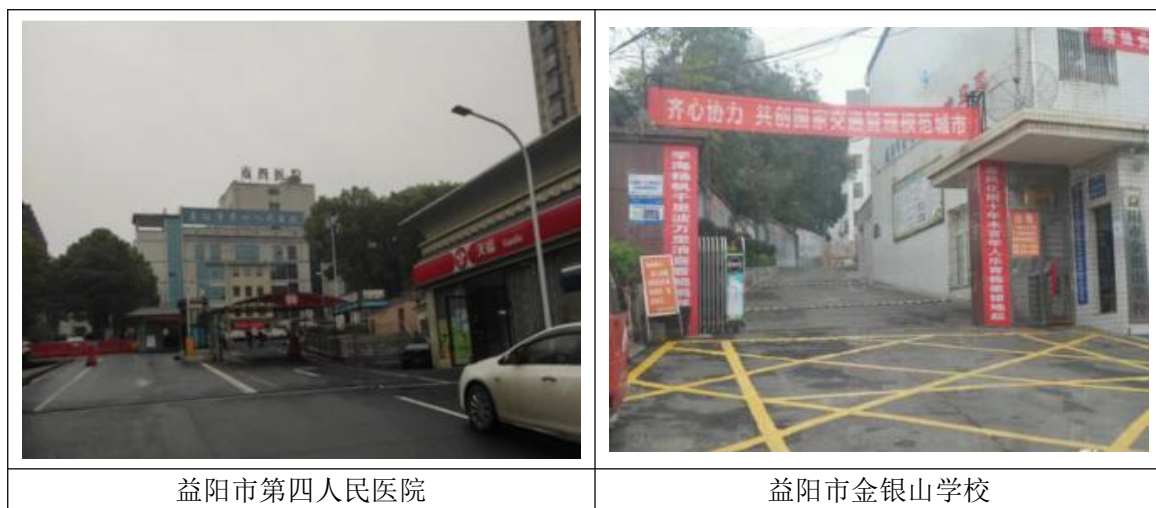
图3-1 地块周围800m范围内敏感目标（2022年）

通过现场踏勘、询问周边居民及谷歌地图分析可知，地块用地红线范围内无珍稀动植物、历史文物等需要特殊保护的目标，同时本地块也不在水源保护区内。地块周边 800m 范围内敏感目标为栖凤华庭、国强小区、山水中庭、益阳市金银山学校、益阳市第四人民医院、会龙山溪谷、康雅路以东居民点、康雅苑、康雅医院、益阳高新区敬老院、江家坪安置康雅小区、益电生活区、金山俚园小区、益阳长铁路益阳建设指挥部、丁香小学、长江水利委员会水文中游局益阳分局、益民椎间盘专科医院。周边敏感区域见表 3-1，敏感目标分布图见图 3-1。

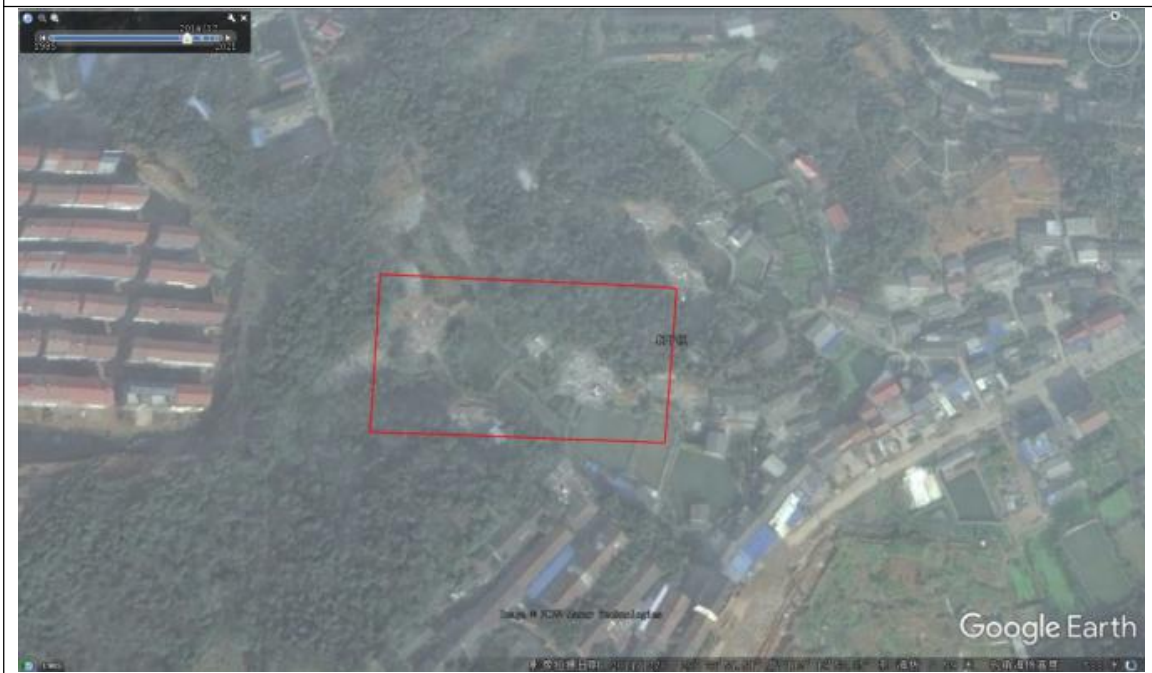
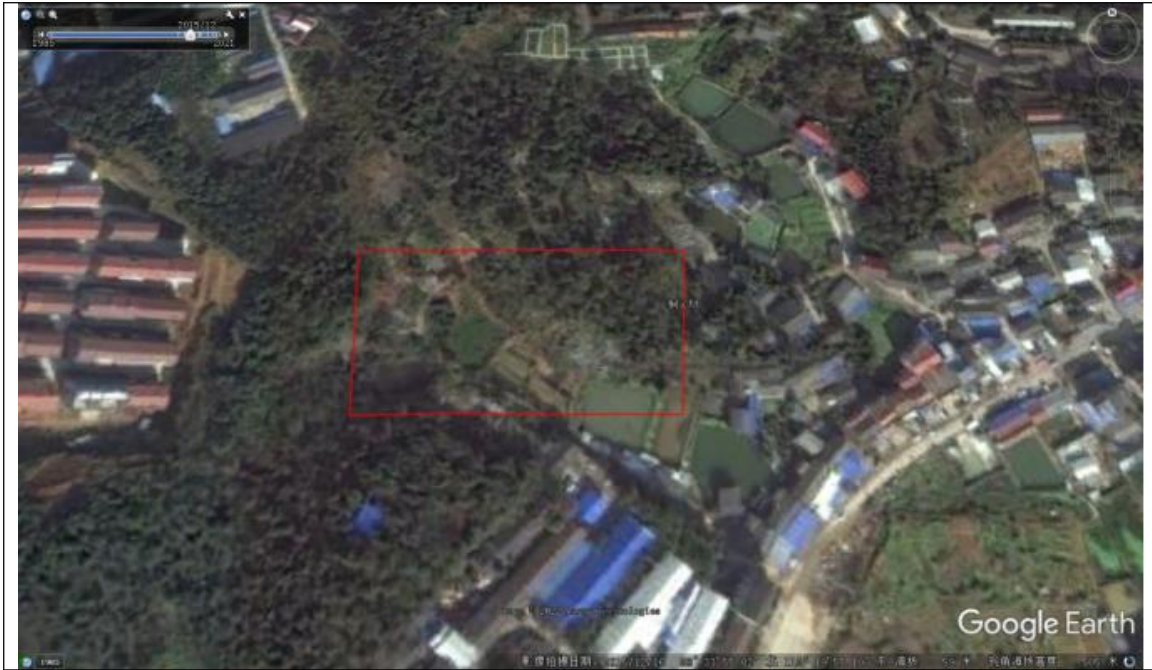
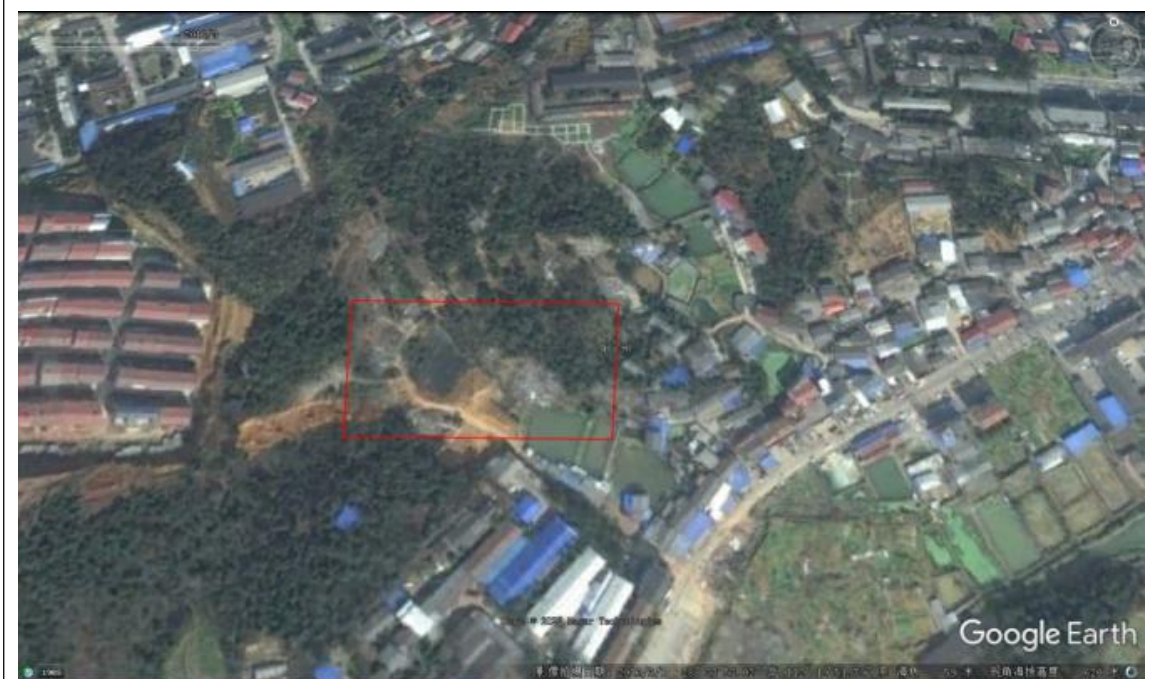
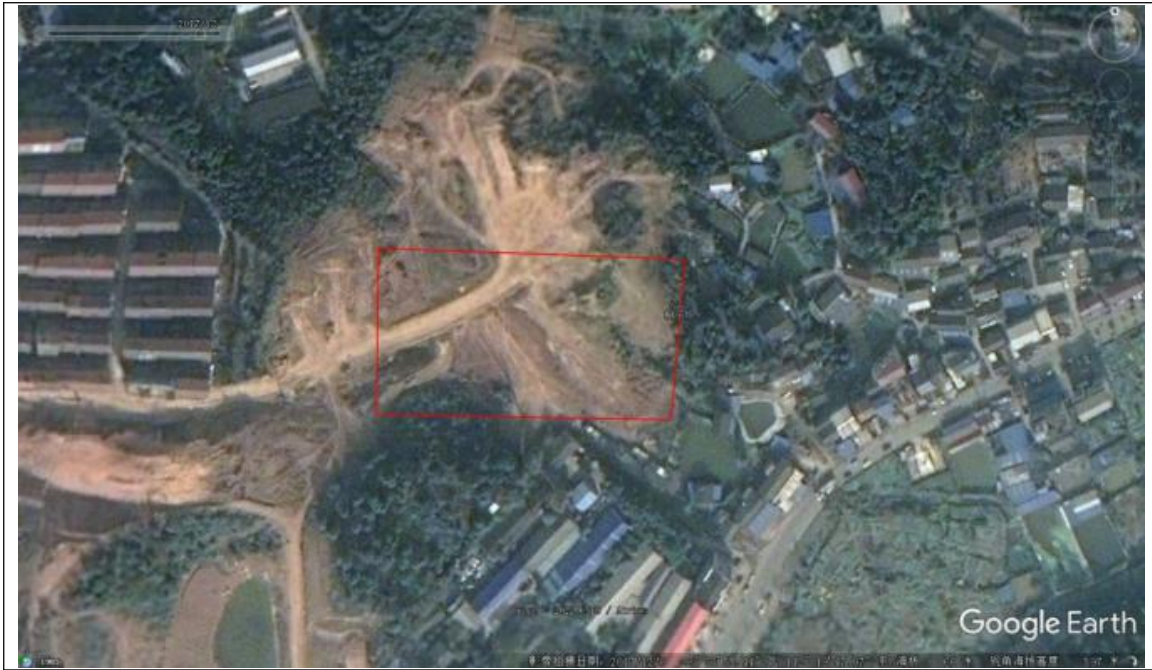
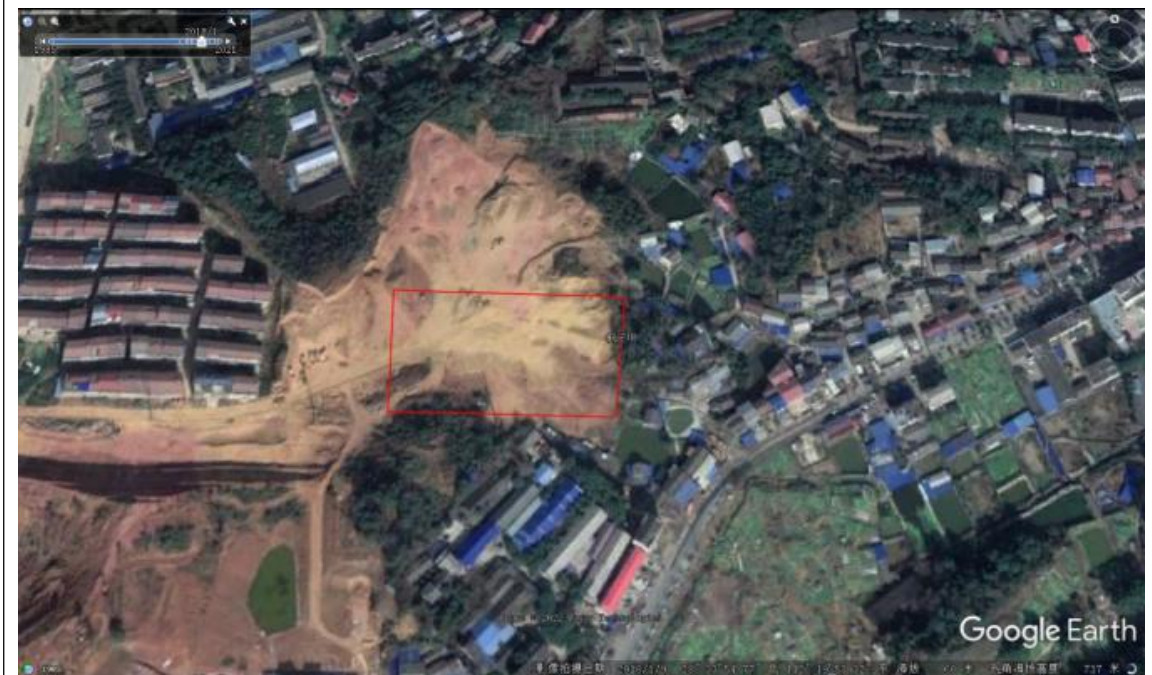
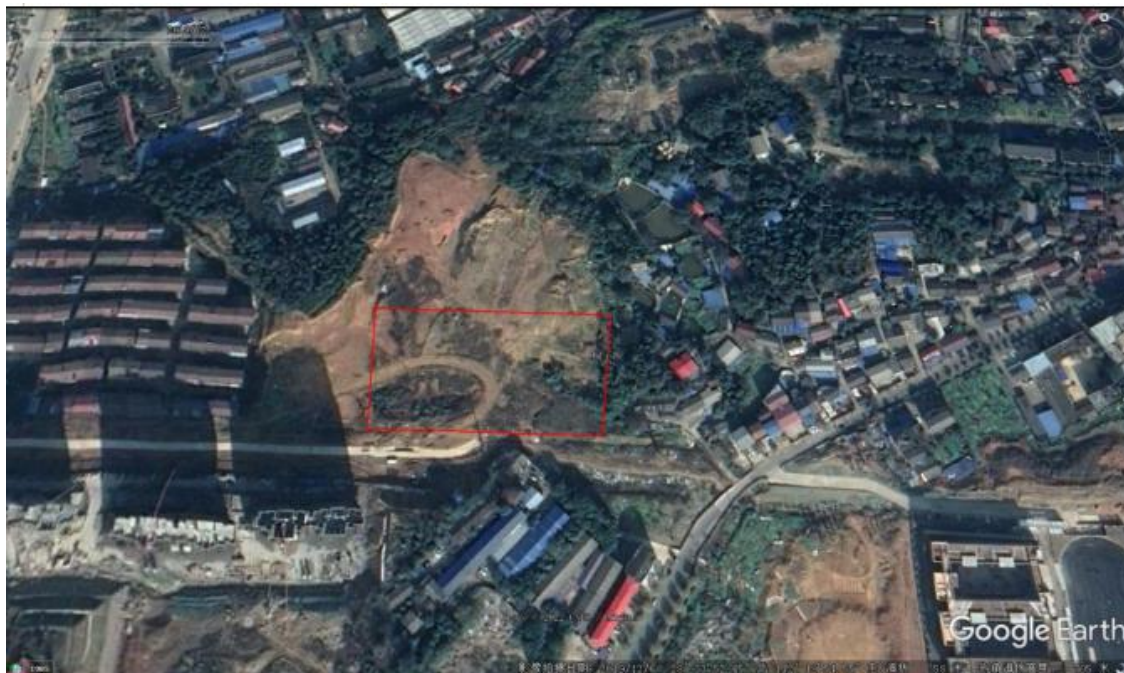
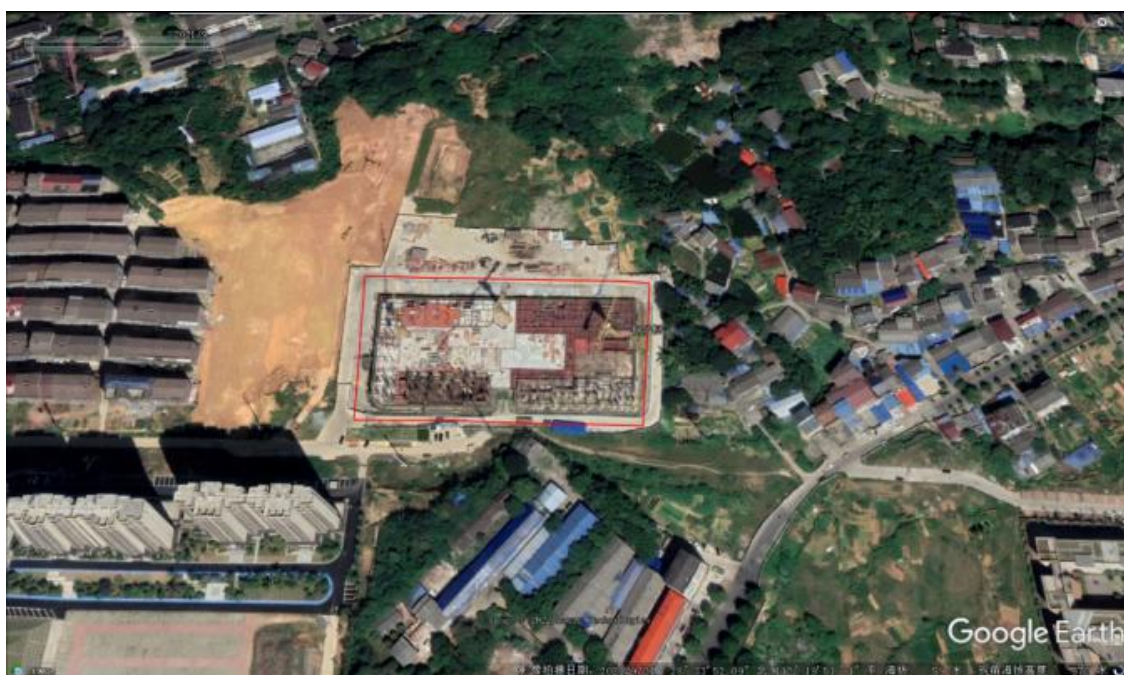
图3-2 项目地块历史影像图

地块历史使用情况可查看项目地块的 GoogleEarth 历史卫星图。照片分别拍摄于 2013 年 7 月、2014 年 12 月、2015 年 12 月、2016 年 3 月、2017 年 12 月、2018 年 1 月、2019 年 12 月及 2021 年 9 月，根据不同时间阶段的历史卫星图可以了解该地块的历史变迁情况。从历史卫星图可见，该地块自 2012 年以来一直为农用地，该地块历史与人员访谈、现场踏勘结果一致，项目地块历史影像图具体如图 3-2。

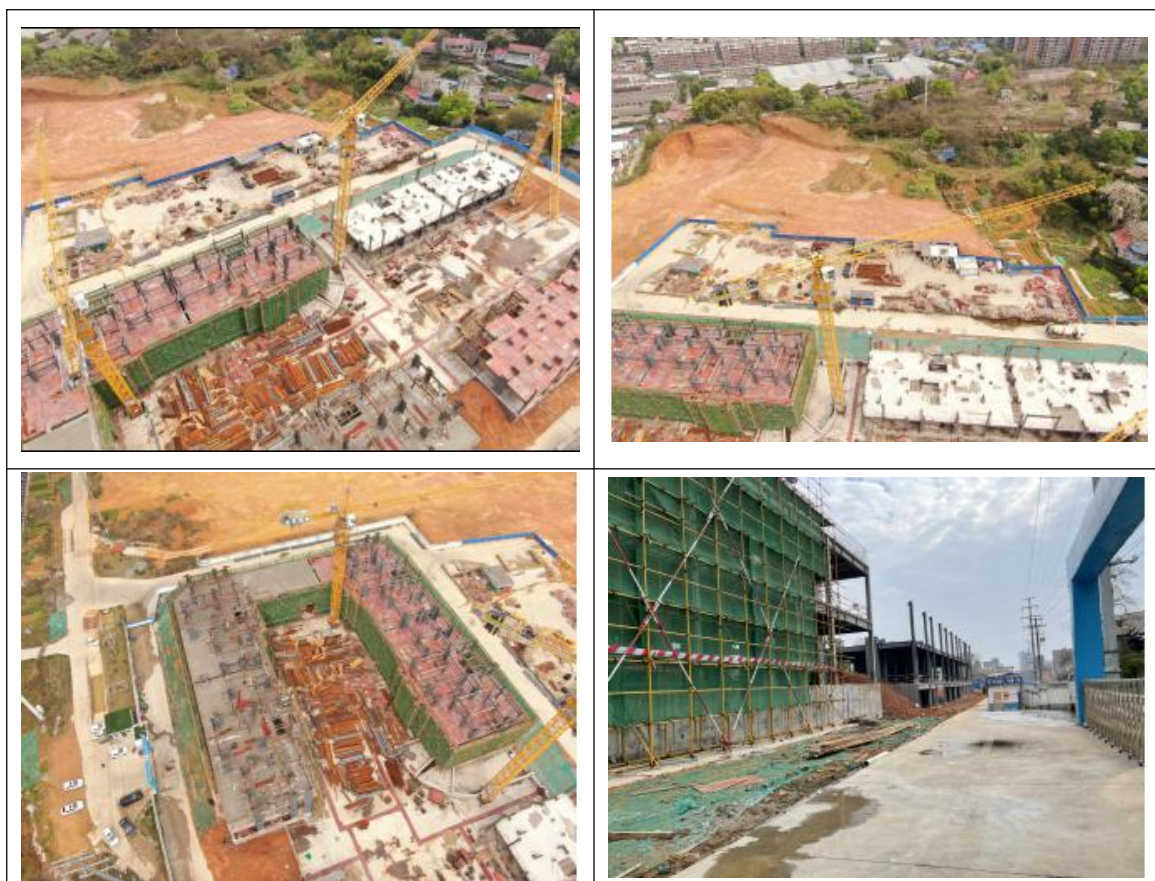
图3-3 场地现状图

在 2022 年 3 月现场踏勘期间，施工单位正在进行主体建筑物施工，场地四周均布置有临时拦挡，对裸露土方进行了绿网覆盖。场地现状如图 3-3。

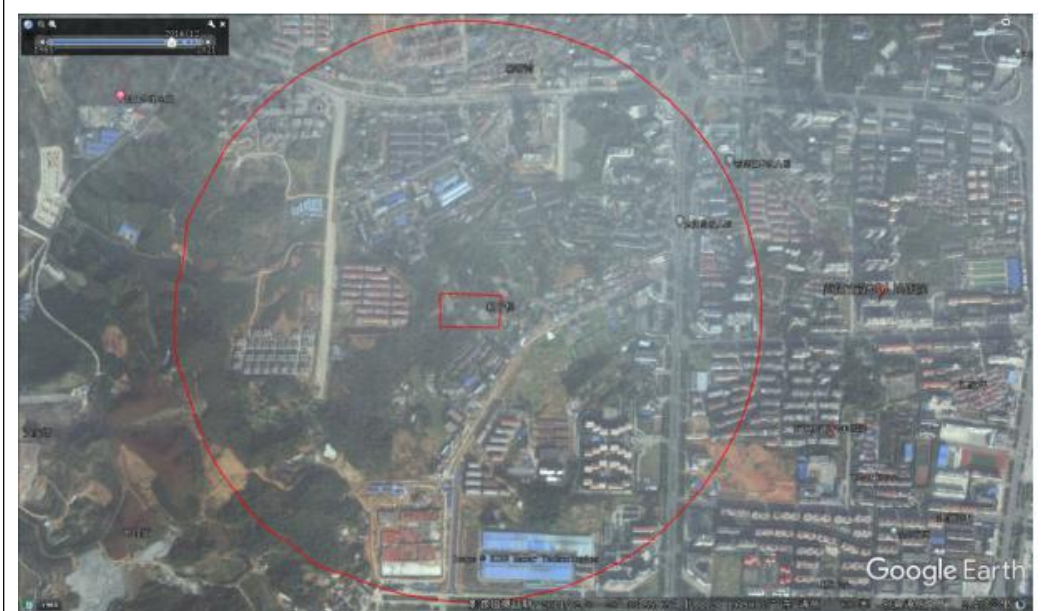
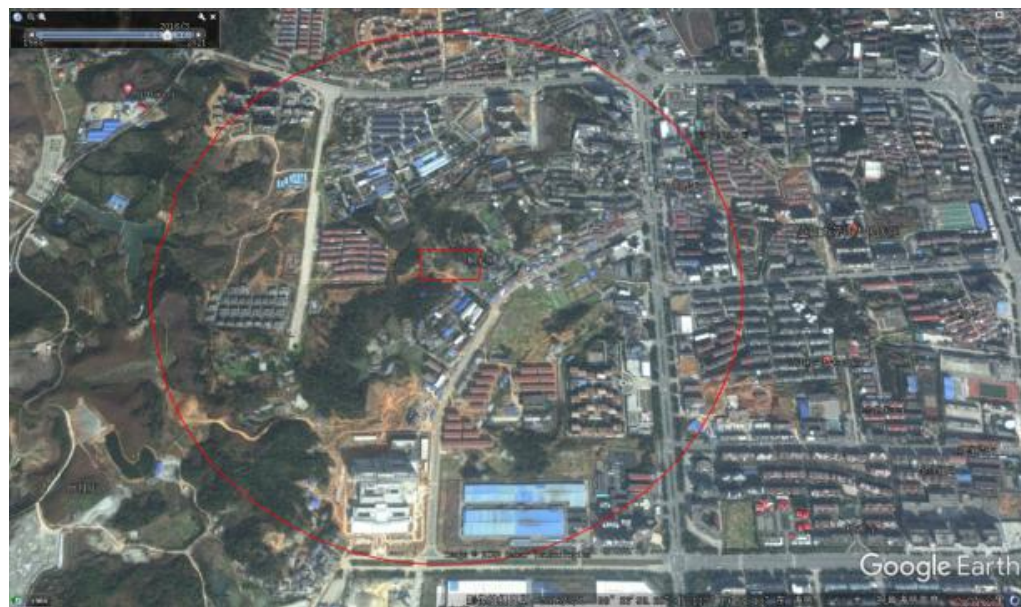
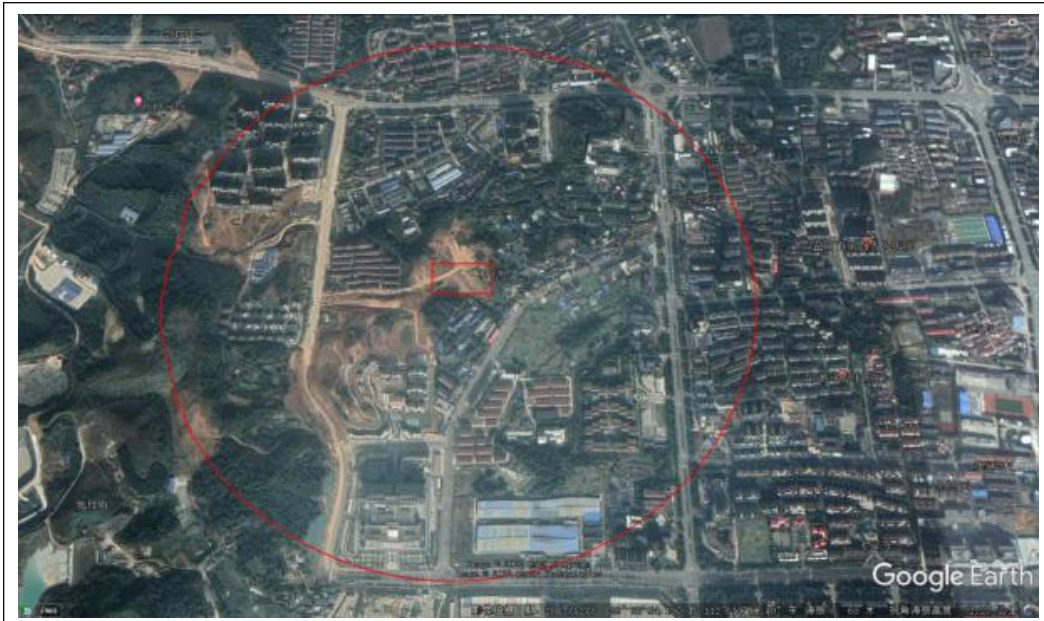
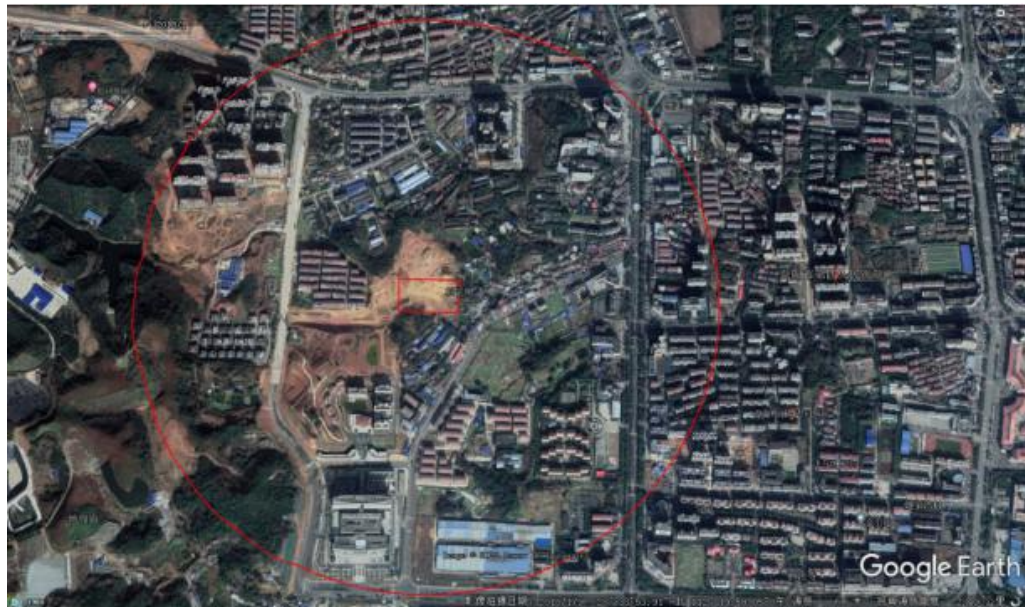
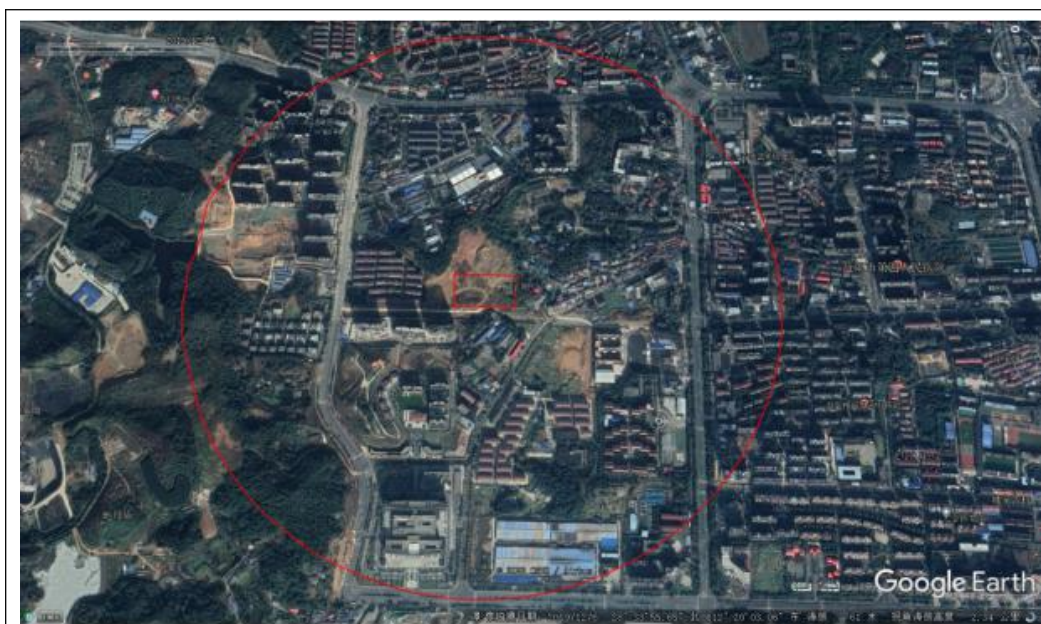
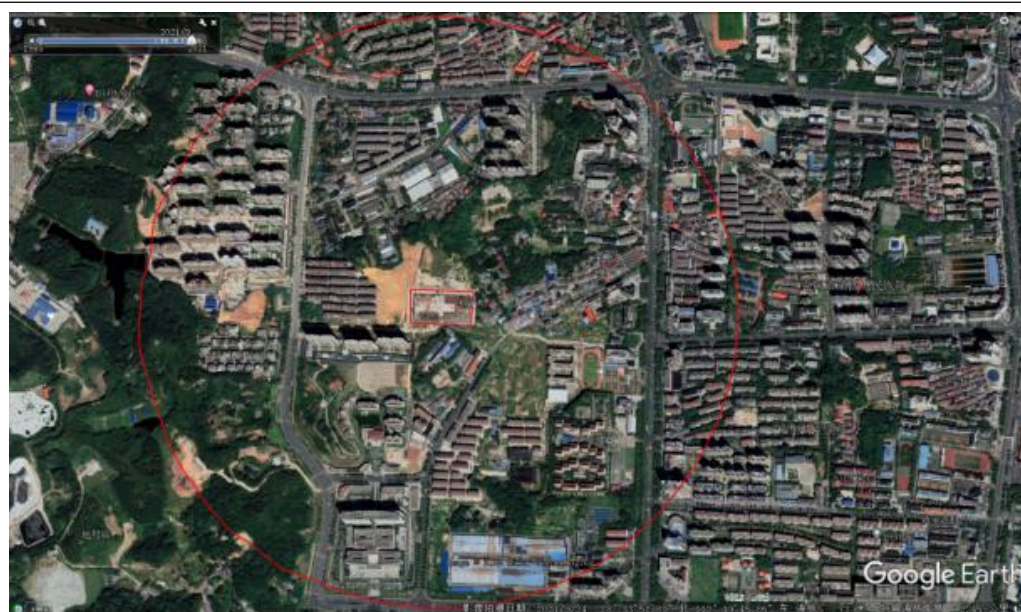
图 3-4 相邻地块历史影像图（800m 范围内）

通过现场踏勘、人员访谈、地块历史影像图及现有资料了解到，项目地块北侧为国强小区、山水华庭、栖凤华庭及益阳市金银山学校，该地块 2013 年之前，国强小区、山水华庭及栖凤华庭均为施工建设阶段，益阳市金银山学校至今无显著变化，2017 年以后国强小区、山水华庭及栖凤华庭基本建设完成；项目地块东侧为益阳市第四人民医院、益民椎间盘专科医院、长江水利委员会水文中游局益阳分局、丁香小学、益阳长铁路益阳建设指挥部，2013 年之前益阳市第四人民医院、益民椎间盘专科医院、长江水利委员会水文中游局益阳分局、丁香小学、益阳长铁路益阳建设指挥部均已建设完成，至今无显著变化；项目地块南侧为益阳高新区敬老院、江家坪安置康雅小区、益电生活区、金山俪园小区及康雅医院，2013 年之前益电生活区及金山俪园小区至今无显著变化，益阳高新区敬老院及江家坪安置康雅小区 2013 年处于建设阶段，康雅医院 2013 年之前地块为居民区

和未开发建设地块，2014年以后康雅医院开工建设，益阳高新区敬老院及江家坪安置康雅小区于2015年以后基本建设完成，康雅医院于2018年以后基本建设完成；项目地块西侧为康雅路以东居民点、康雅苑及会龙山溪谷，2013年之前康雅路以东居民点已建设完成，至今无显著变化，会龙山溪谷及康雅苑为未开发建设地块，2016年以后会龙山溪谷及康雅苑开始施工建设，至2021年会龙山溪谷及康雅苑基本建设完成。项目地块周边800m范围内其余地块至今均为未开发建设地块或者农用地。

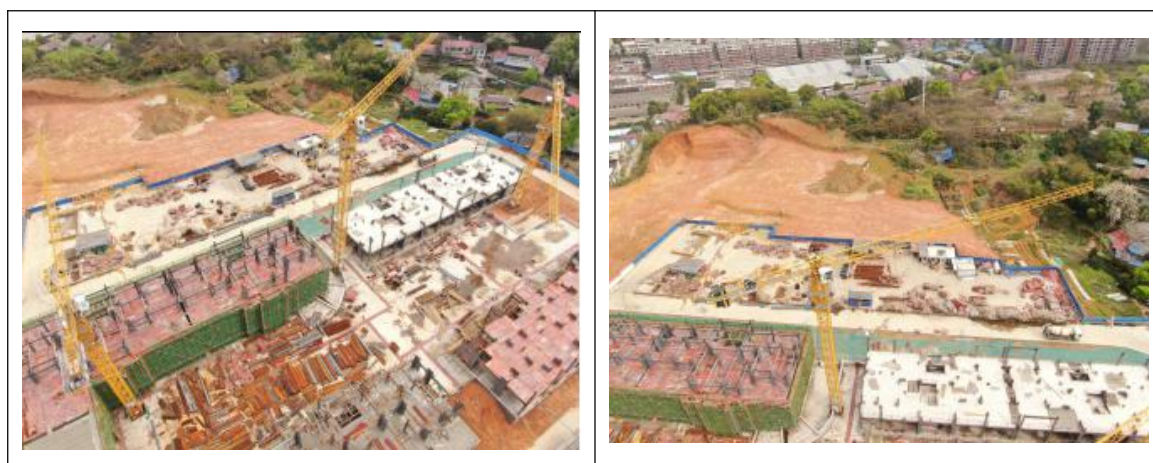
图4-1 场地现状图

我公司于 2022 年 3 月 1 日至 2022 年 3 月 4 日进入调查区域进行现场踏勘，至现场踏勘时间为止，施工单位正在进行主体建筑物施工，场地四周均布置有临时拦挡，对裸露土方进行了绿网覆盖。未发现明显污染痕迹。现场踏勘照片如图 4-1 所示。
